**Salgsobjekt:** Enebolig  
**Eierform:** Eiet  
**Byggeår:** 1970  
**BRA-i/BRA Total** 169/222 kvm  
**Tomtstr.:** 3273.8 m<sup>2</sup>  
**Soverom:** 2  
**Antall rom:** 4  
**Gnr./bnr.** Gnr. 23, bnr. 40  
**Oppdragsnr.:** 1101250093

# Eldre enebolig på stor, selveiet tomt. Dobbel garasje.

## ENEBOLIG

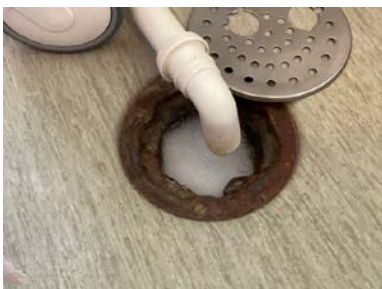
Badet kan fortsatt benyttes ved forsiktig bruk, men det anbefales å benytte dusjkabinett for å redusere risikoen for fuktskader. Det presiseres imidlertid at dette ikke erstatter eller kompenserer for manglende eller utilstrekkelig tettesjikt/membran.

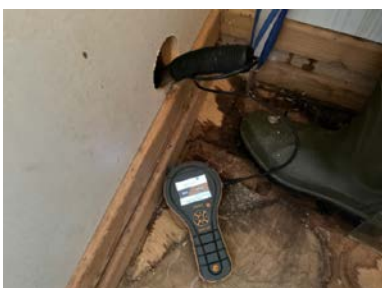
## 1. ETASJE > BAD

### TG 1 Tilliggende konstruksjoner våtrom

Hulltaking er foretatt fra tilstøtende rom, uten å påvise unormale forhold i våtsone.

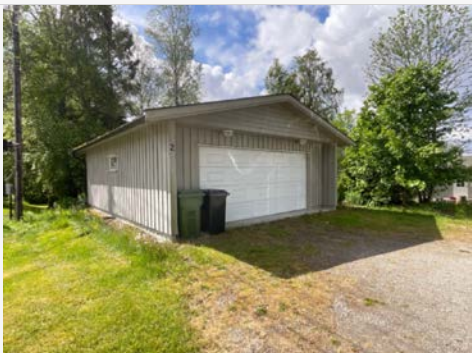
### Garasje

\*Takstmann har kun utført en forenklet visuell inspeksjon av bygget, uten å påvise noen betydningsfulle avvik. På bakgrunn av alder vil det være påregnelig med vedlikehold og lokale utbedringer.
