Avaldsnesvegen 23, 4250 KOPERVIK

**Lekker enebolig med sjøutsikt |  
Attraktiv beliggenhet i Kopervik |  
Dobbel garasje | 2 bad | Loftstue**

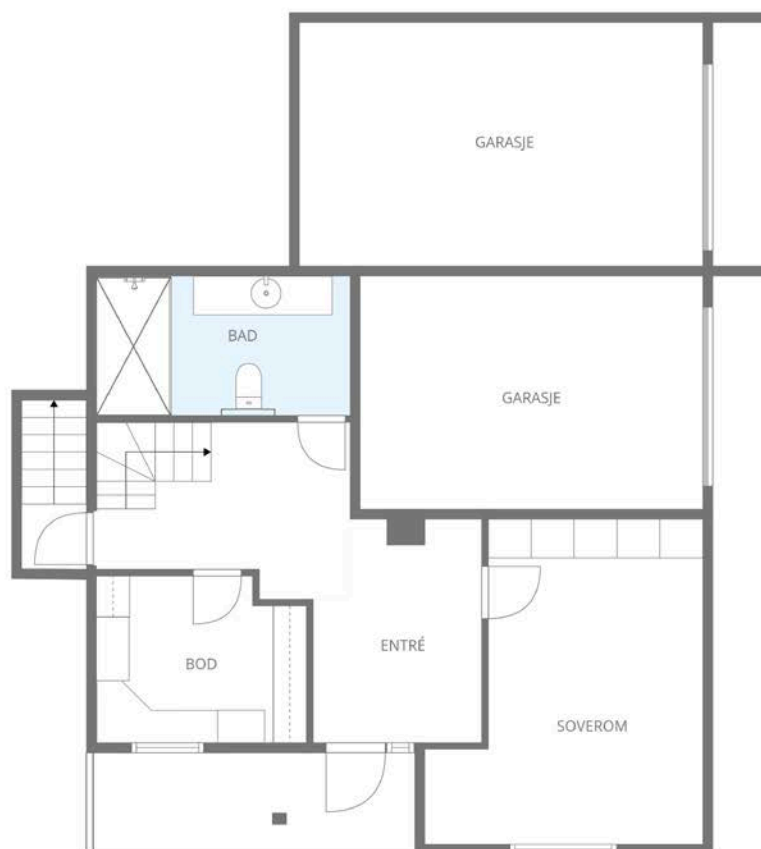
# Plantegning

Skissen er kun ment for å gi inntrykk av planløsning. Megler/Selger tar ikke ansvar for evt. feil. Plantegningen er ikke målbar, og kan inneholde feil.

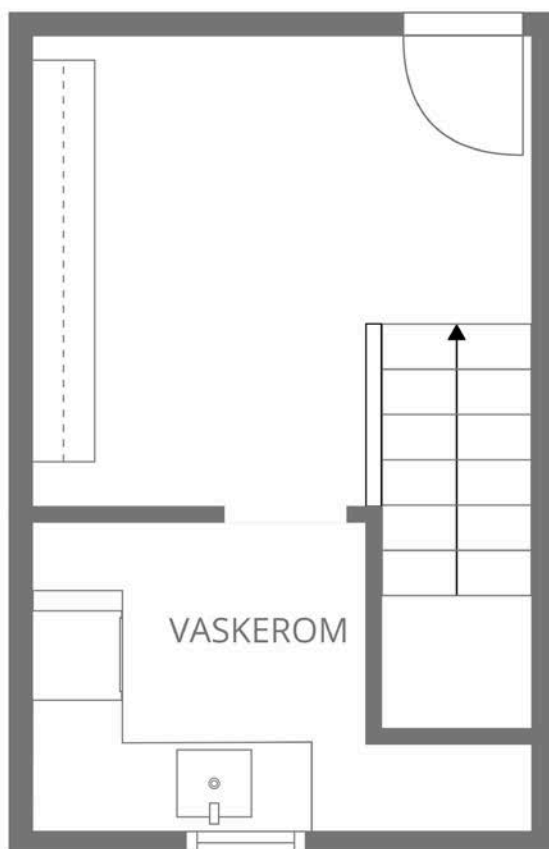
# Plantegning

Skissen er kun ment for å gi inntrykk av planløsning. Megler/Selger tar ikke ansvar for evt. feil. Plantegningen er ikke målbar, og kan inneholde feil.

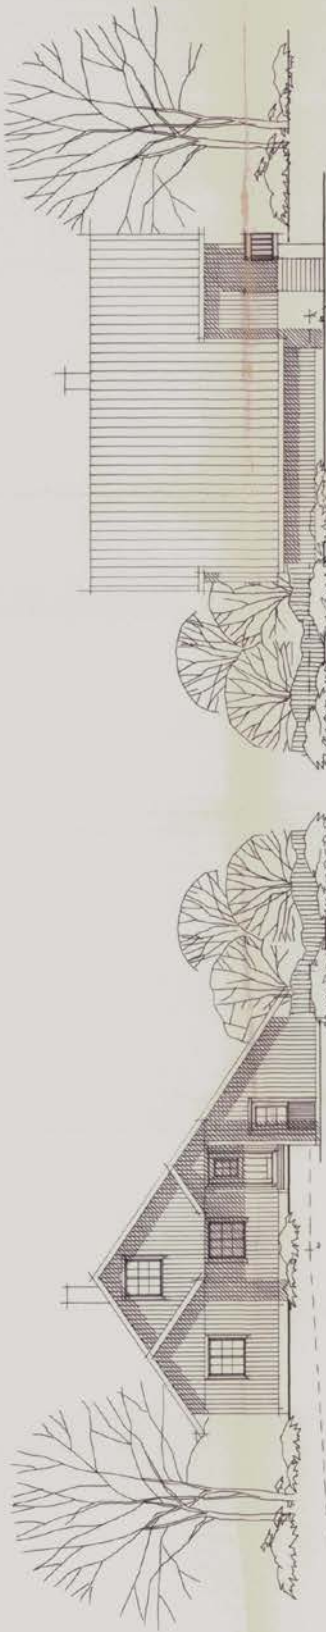
FASADE. HØST: VEST

FASADE. HØST: SØR
