**Skjefte - 1/2-part med meget  
attraktiv beliggenhet. 3 soverom,  
Gode solforhold. Grenser til  
Furuskogen**

**Salgsobjekt:** Tomannsbolig  
**Eierform:** Eiet  
**Byggeår:** 1947  
**BRA-i/BRA Total** 125/128 kvm  
**Tomtstr.:** 315.6 m<sup>2</sup>  
**Soverom:** 3  
**Gnr./bnr.** Gnr. 192, bnr. 151  
**Oppdragsnr.:** 1708250257

# Skjefte - 1/2-part med meget attraktiv beliggenhet. 3 soverom, Gode solforhold.

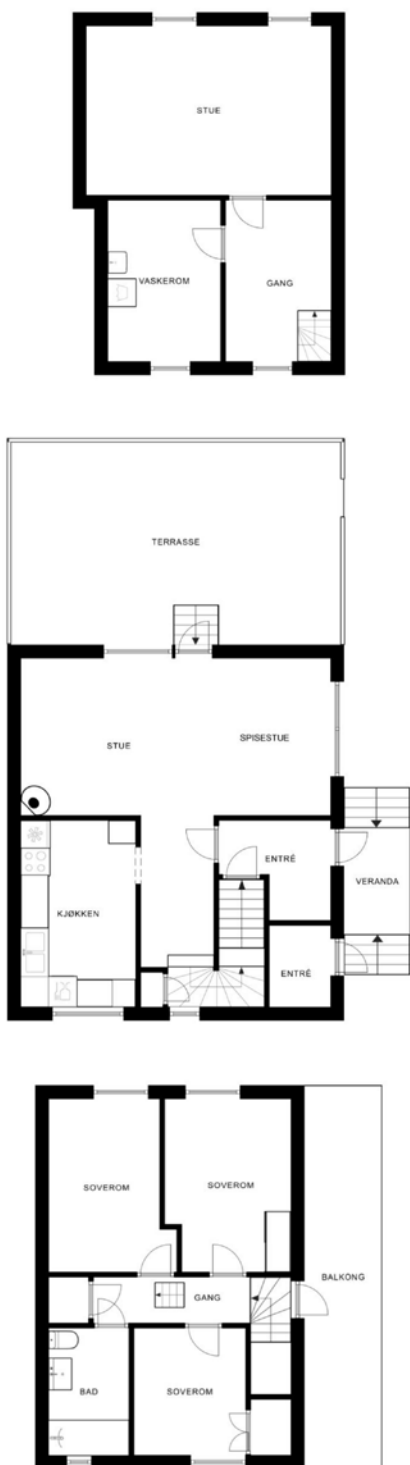
# Plantegning

Plantegningen er ikke i målestokk og noe avvik kan forekomme.  
Megler/selger tar ikke ansvar for evt. feil.
