Furuskogvegen 37, 7713 STEINKJER

**Skjefte - 1/2-part med meget  
attraktiv beliggenhet. 3 soverom,  
Gode solforhold. Grenser til  
Furuskogen. Ny pris!**

**Salgsobjekt:** Tomannsbolig  
**Eierform:** Eiet  
**Byggeår:** 1947  
**BRA-i/BRA Total** 125/128 kvm  
**Tomtstr.:** 315.6 m<sup>2</sup>  
**Soverom:** 3  
**Gnr./bnr.** Gnr. 192, bnr. 151  
**Oppdragsnr.:** 1708250257

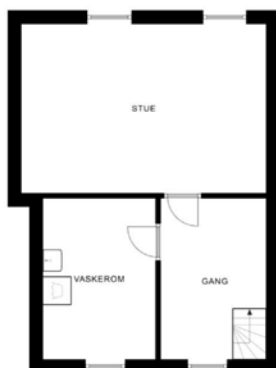
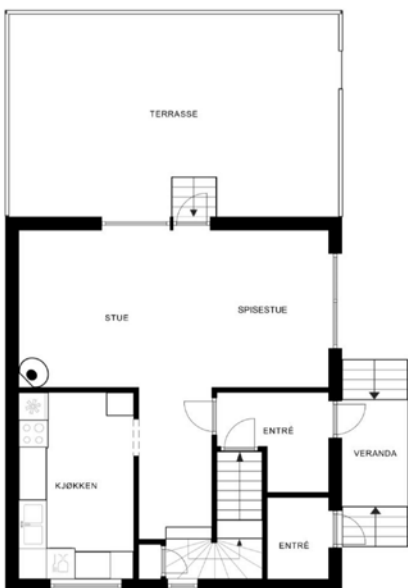
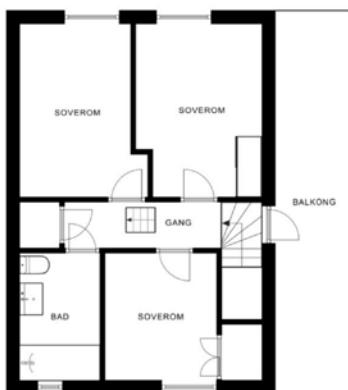
# Plantegning

Plantegningen er ikke i målestokk og noe avvik kan forekomme.  
Megler/selger tar ikke ansvar for evt. feil.

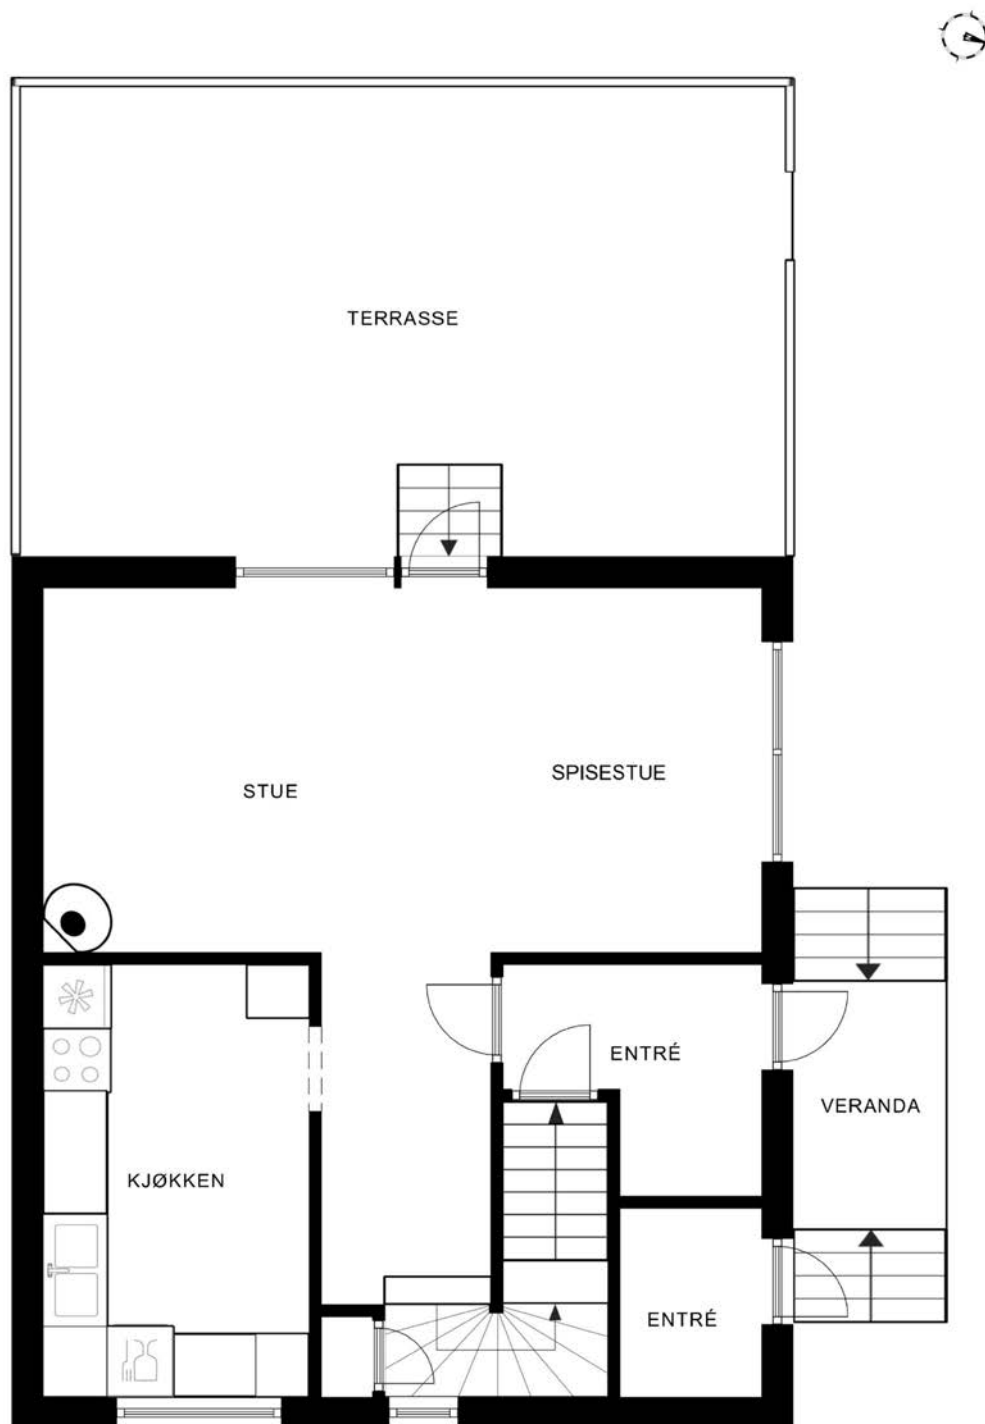
# Plantegning

Plantegningen er ikke målbar, og noe avvik kan forekomme. Megler/selger tar ikke ansvar for ev. feil.  
Innredning og faste installasjoner kan avvike fra den faktiske innredningen.

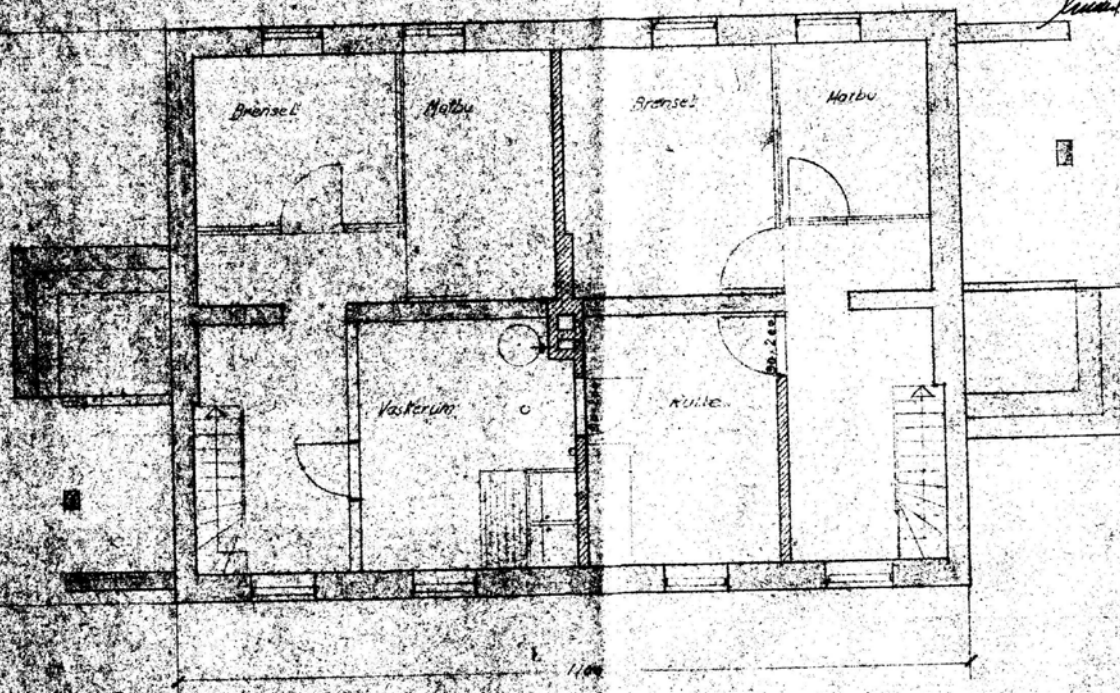
| Plan av Kjeller. | 4/10-47 |

Sak nr. 17214/3 315 18 4/3  
 godkjent den 4/10/47 19 4/3  
 Koi. f. brev av Steinkjer Bygningsskissekomitee  
*Steinbjørn Holm*

| Fam. bolig (Type 700) | |

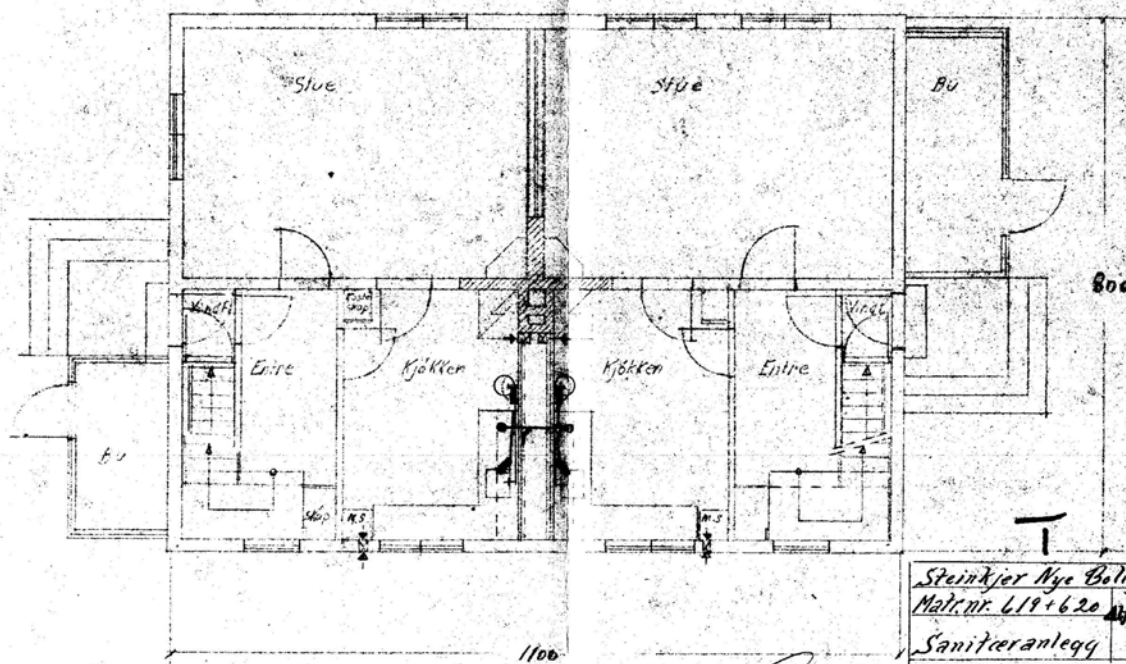
Godkjendt 1947  
Vann og kloakkesystem  
*E. Skjeltved*  
Tek. Ingeniør

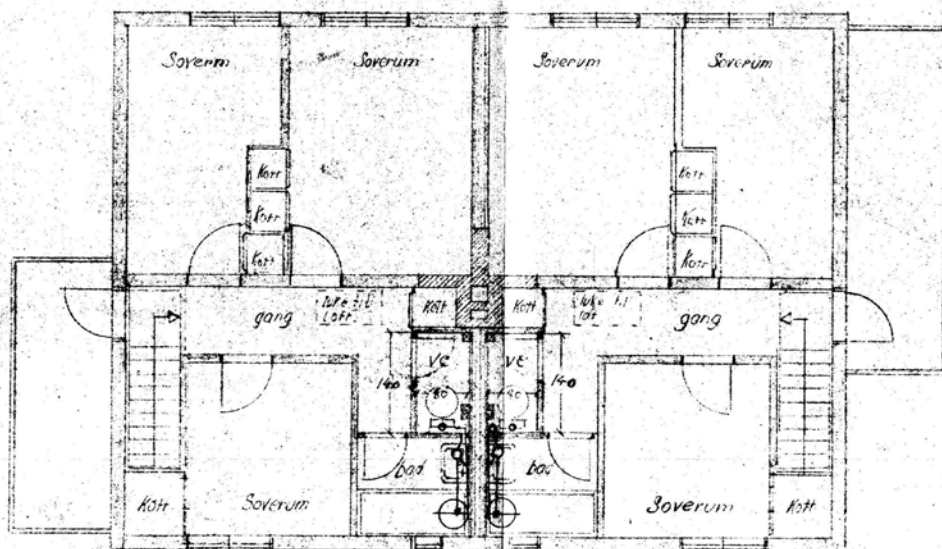
Godtkjendt d. 12. 1946  
Vann- og kloakkesaker  
*Einar R. Rasmussen*  
Kst. Byingeniør

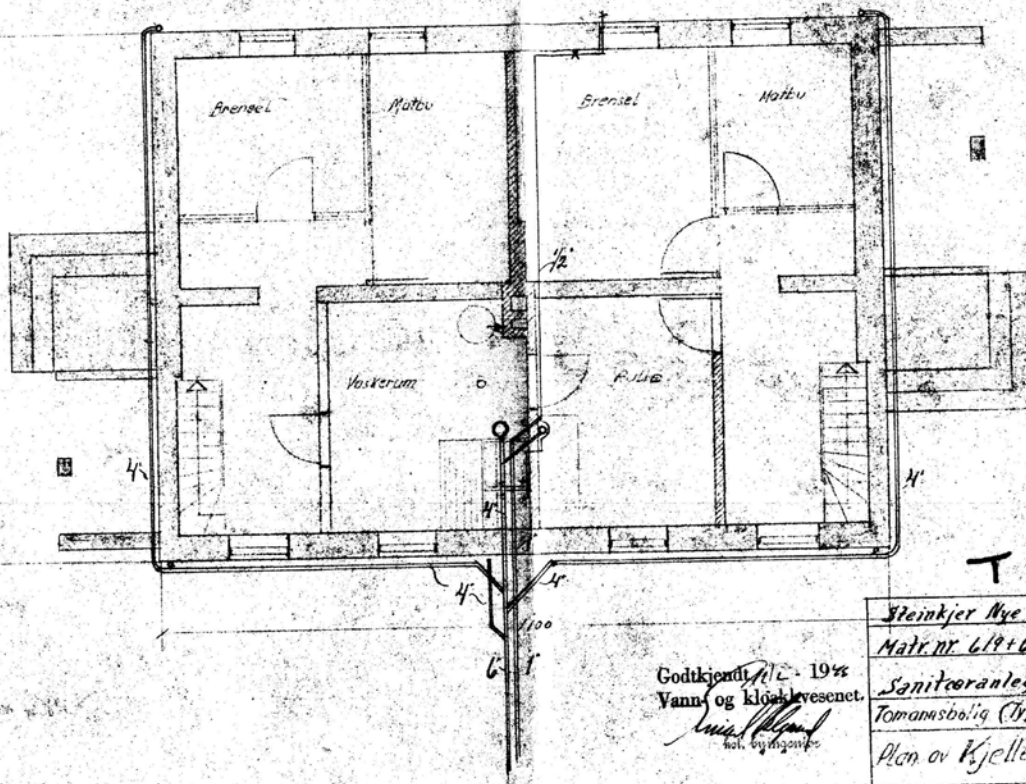
| Plan av Kjeller. | 1/10-22 |

Godkjendt 12. 1922  
Vann og kloakkvesenet.  
*Luis M. Lund*  
Arch. Byggeskisse
