Tilstandsrapport

Enebolig

Åslyvegen 8, 7715 STEINKJER

Autorisert foretak: Norconsult Norge AS

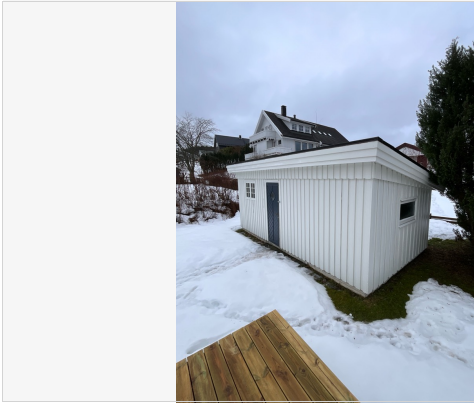
Garasje

**Anvendelse**

Bod
