Åslyvegen 8, 7715 STEINKJER

**Egge -Påkostet/renovert enebolig  
med alt på en flate. Carport. Uthus.  
Flat lettstelt tomt. 2 Bad og  
kjøkken 2024**

**Salgsobjekt:** Enebolig  
**Eierform:** Eiet  
**Byggeår:** 1966  
**BRA-i/BRA Total** 98/118 kvm  
**Tomtstr.:** 833.5 kvm  
**Soverom:** 3  
**Gnr./bnr.** Gnr. 205, bnr. 100  
**Oppdragsnr.:** 1708260046

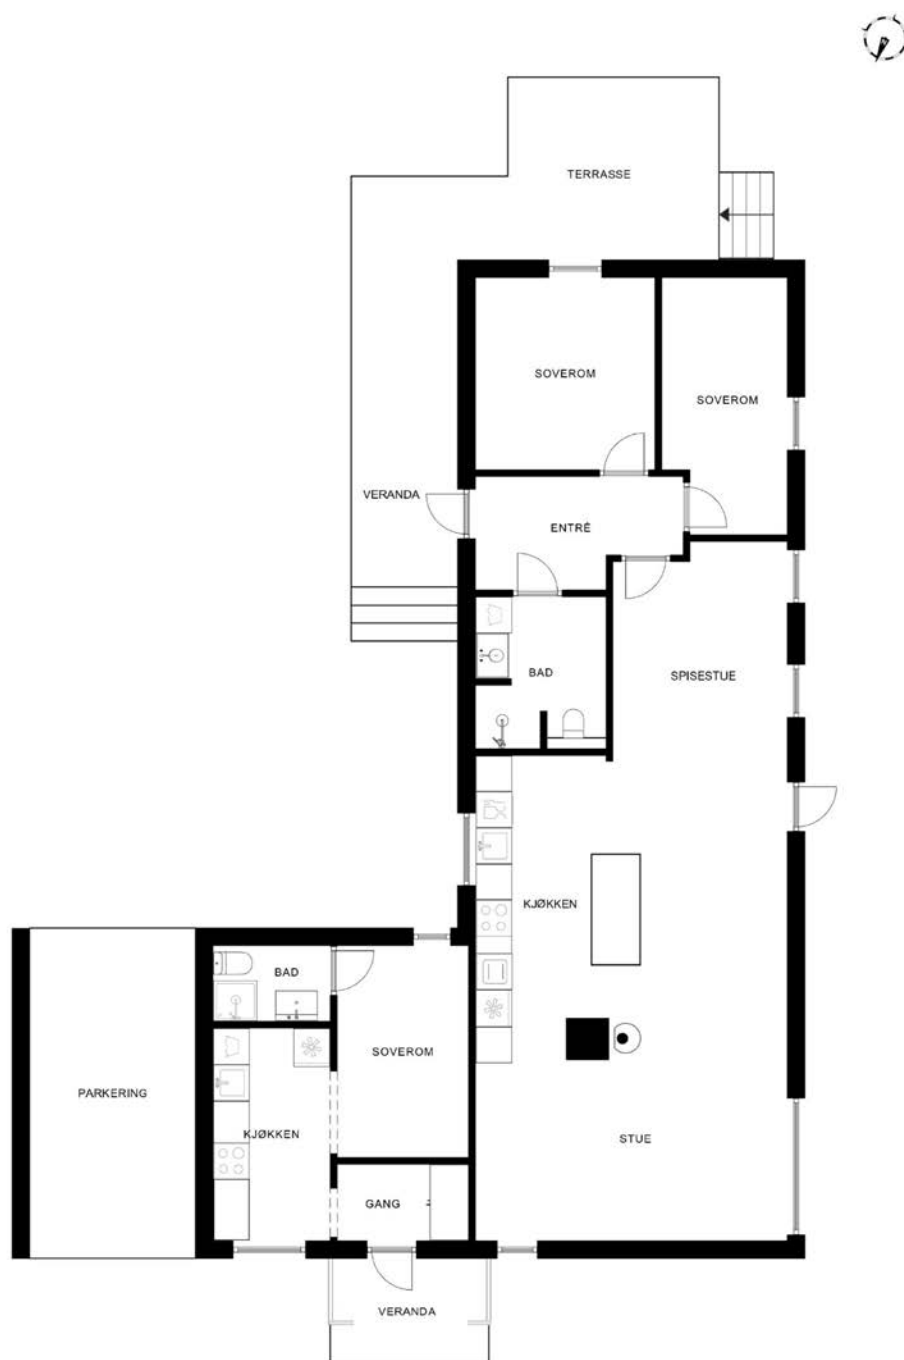
# Plantegning

Plantegningen er ikke målbar, og noe avvik kan forekomme. Megler/selger tar ikke ansvar for ev. feil. Innredning og faste installasjoner kan avvike fra den faktiske innredningen.
