Bjørnevågsveien 760 - Skarstein, 4550 FARSUND

**Unikt landsted uten boplikt på ca.  
200 dekar m/flere hundre meter  
strandlinje, naust, låve, garasje,  
brygge, godkj. nybygg**

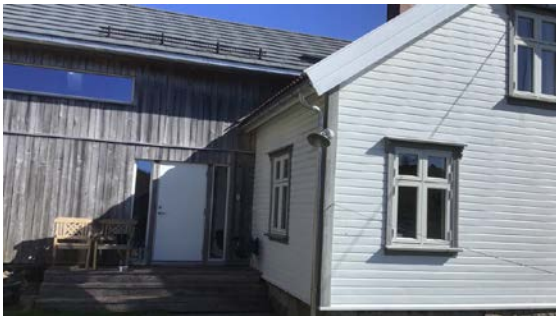
Ny og eldre del

Yttervegg av bindingsverks konstruksjon med utvendig stående kledning på den nye delen  
Yttervegg av tømmer konstruksjon med utvendig liggende kledning på den eldre bygningsdel.

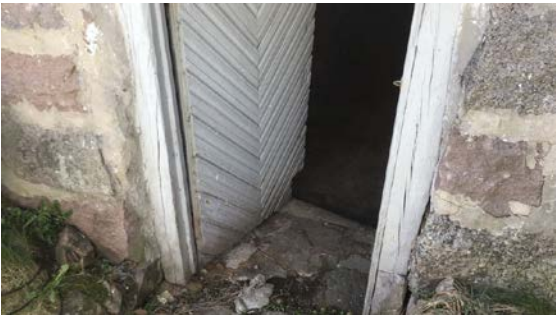
Kjellerdør

Det må påregnes noe vedlikehold på kjellerdør med utskifting i nær fremtid

Karmene i kjellerdør er værslitte utvendig og det er sprekker i trevirket med noe råteskader.

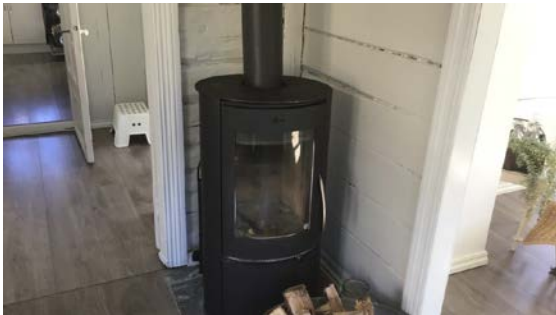
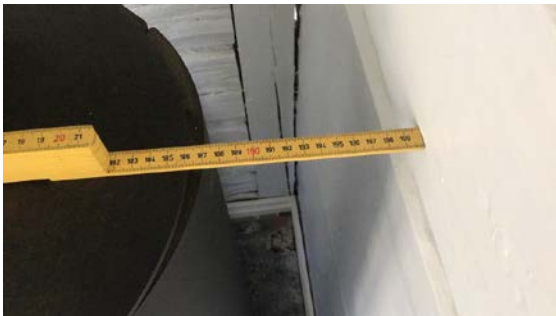
13 cm til treverk

- Det anbefales å montere ildfast plate under luker på pipe.

Det må undersøkes om det må lages større avstand til brennbart material

Pipe og ildsted:  
Vurdering av avvik:  
• Avstanden mellom ildstedet og brennbart materiale er for liten.  
• Ildfast plate mangler på gulvet under sotluke/feieluke på pipe.  
Konsekvens/tiltak  
• Det anbefales å montere ildfast plate under luker på pipe. Det må undersøkes om det må lages større avstand til brennbart material

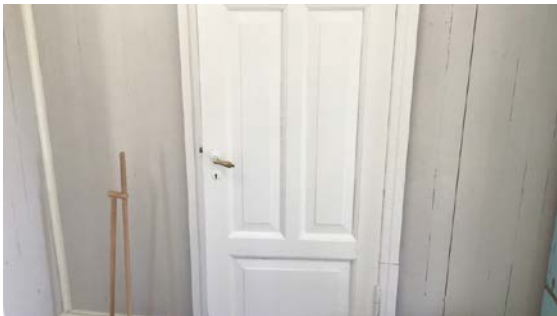
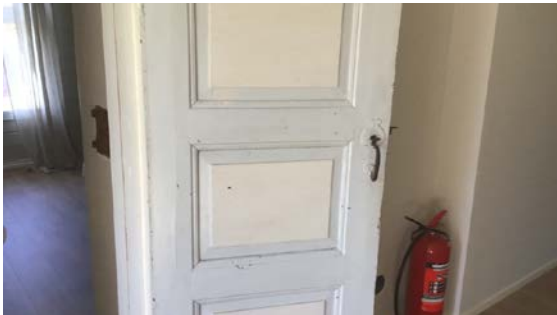
Eldre dører på loft i den eldre delen

- Det bør foretas tiltak på enkelte dører.

Innvendige dører:  
Vurdering av avvik:  
• Det er påvist avvik som tilsier at det bør foretas tiltak på enkelte dører.  
Konsekvens/tiltak  
• Det bør foretas tiltak på enkelte dører.

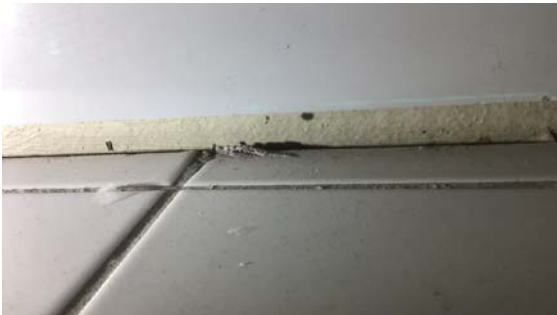
Mangler oppkant flis

Ved en eventuell renovering, påse at badet bygges med riktig fall til sluk. Rommet har OK bruksverdi men man kan ikke gå god for løsninger ved evt lekkasje/vannspøl. Vurdere modernisering.

Våtrom > 1 Etasje > Vaskerom > Overflater Gulv:  
Vurdering av avvik:  
• Det er påvist avvik i fuger.  
• Krav til fall er ikke oppfylt og gulvet er tilnærmet flatt (har ikke motfall).  
Konsekvens/tiltak  
• Andre tiltak:  
Vær oppmerksom ved bruk. For å få tilstandsgrad 0 eller 1 må gulvet bygges om, for å få riktig fall til sluk. Det vil imidlertid sjelden være økonomisk

rasjonelt som et enkeltstående tiltak. Ved en eventuell renovering, påse at badet bygges med riktig fall til sluk. Rommet har OK bruksverdi men man kan ikke gå god for løsninger ved evt lekkasje/vannsløp. Vurdere modernisering.

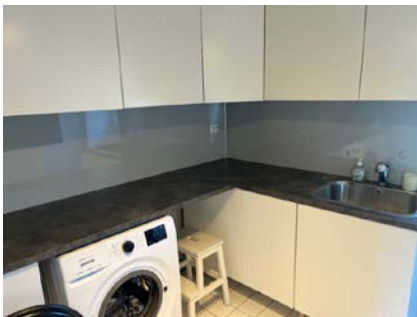
Vaskerommet er innredet med innredning med vaskeum og opplegg for vaskemaskin

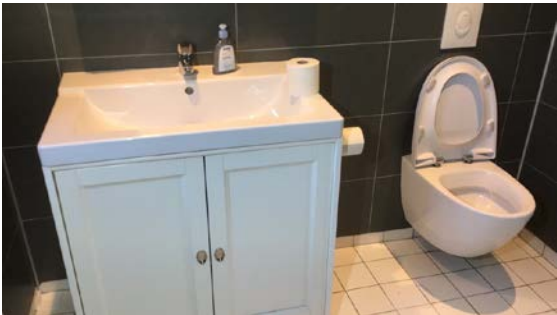
Badet har innredning med nedfelt servant, vegghengt toalett,  
dusjvegger.

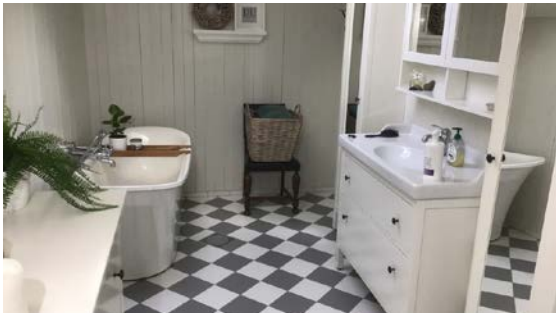
Bad har fliser på gulv, panelte vegger og malt slett tak.  
Det er montert baderomsinnredning med nedfelt vask, vegghengt  
toalett, dusjkabinett og badekar.  
Det er balansert ventilasjon og vannbåren gulvvarme.

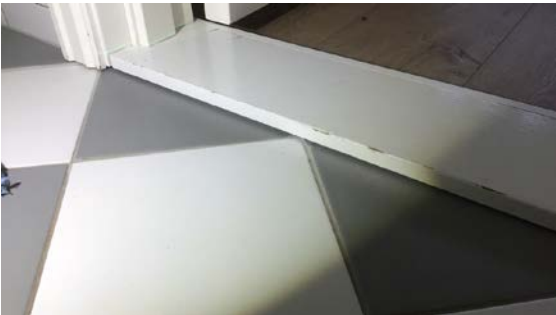
Mangler oppkant i dør

Gulv må bygges om, for å få riktig fall til sluk.  
Tiltak på fuger må gjøres

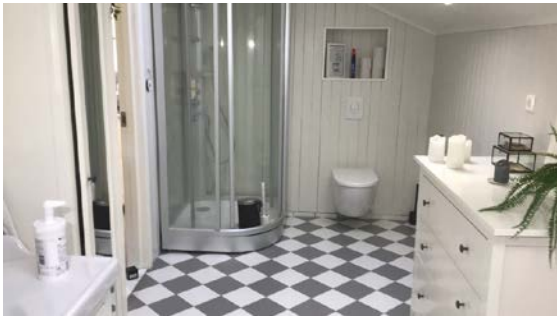
Badet har innredning med nedfelt servant, vegghengt toalett, dusjkabinett og badekar.

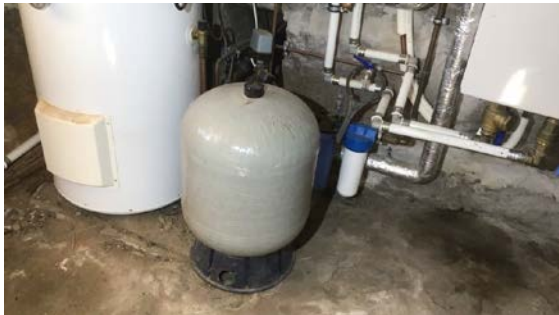
### 1 TG 1 Vannbåren varme

Vannbåren varmtvannstank montert i kjeller.  
Normalt service og vedlikehold etter produsentens anbefalinger må påregnes.

Årstall: 2013

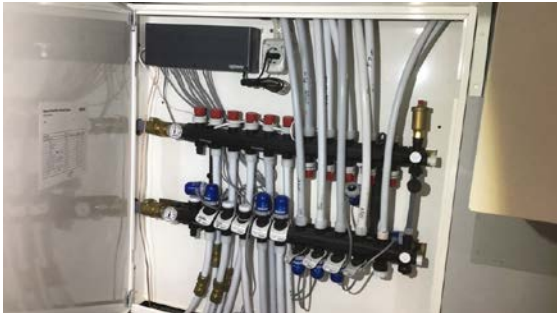
Fordeler skap montert i vaskerom

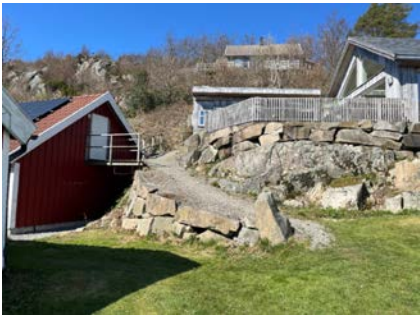
## TG 0 Terrengforhold

Terrenget forhold rundt boligen er flatt i to nivåer med gruset gårdsplass og plen i fra kjellernivået. Boligen vurderes til å være plassert i område som ikke er utsatt for flom eller jord- /snøskred.

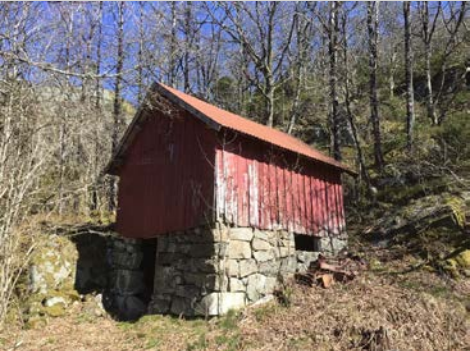
## Høyløe

- Fundamentert ved hjelp av natursteins mur.
- Natur gulv i kjeller
- Takstoler med takåser som er tekket med stålplater.
- Taktekingen med tilhørende deler har normal slitasje ut i fra alder.
- Stående kledning med noe vedlikeholdsbehov, sprette råteskader i kledning
- Normalt vedlikehold må beregnes på fasader.
