Smedvegen 1, 2816 GJØVIK

**Meget innholdsrik enebolig -  
sentral beliggenhet på Gjøvik -  
garasje - kort til dagligvare,  
apotek, sentrum og Mjøsa.**

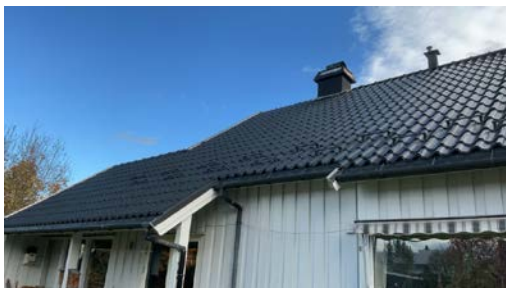
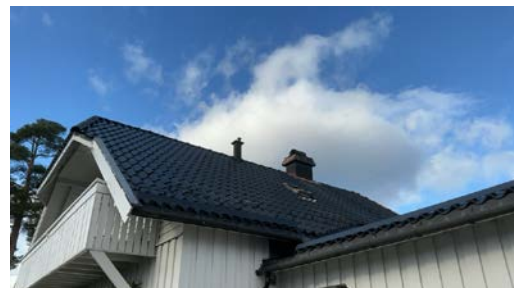
Overvåk tilstanden jevnlig. For å få tilstandsgrad 0 eller 1 må tekkingen skiftes ut, men tidspunktet for når dette er nødvendig er vanskelig å si noe om

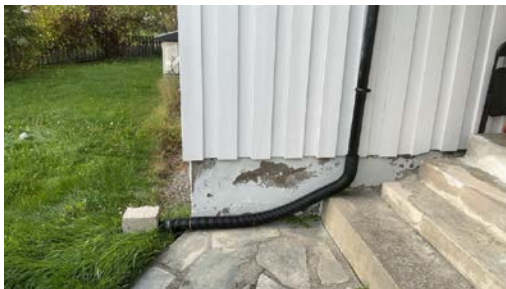
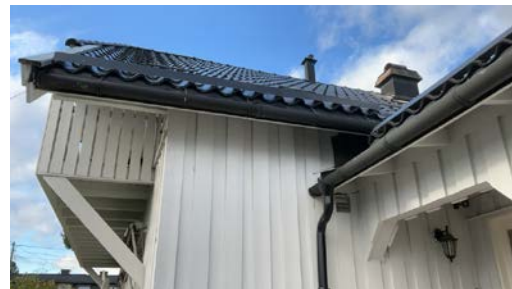
### Nedløp og beslag

Lokale utbedringer og vedlikehold må påregnes.

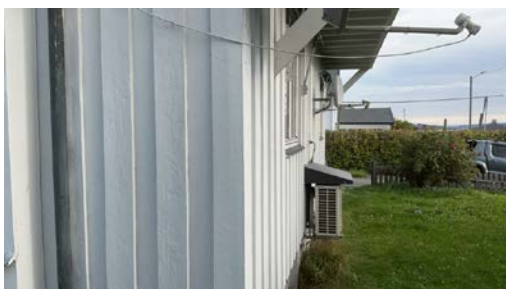
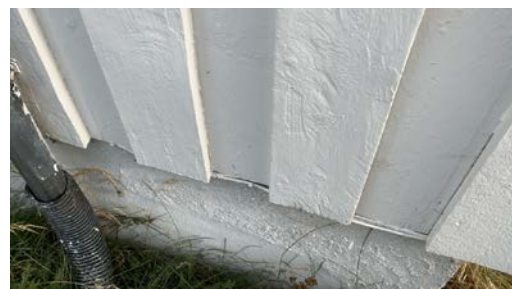
## TG 2 Veggkonstruksjon

Yttervegg i isolert bindingsverk som var normal byggeskikk på oppføringstidspunktet. Stående utvendig trekledning.

Lokalt vedlikehold/oppraderinger må påregnes. Ved evt. utskifting av panel og etterisolering anbefales det at det etableres luftespalte iht. dagens anbefalinger og at bygningsdelen utføres skadedyrsikker.

Det er påvist spredte råteskader i bordkledningen. Det er avvik:

Eldre trevegger kan erfaringsmessig ha skjulte skader, spesielt over grunnmuren og rundt vinduer/dører/gjennomføringer. Lufting av kledningen er ikke iht. dagens anbefalte løsning, men heller ikke dårligere enn normal løsning ved husets byggeår. Begynnende råteskader nederst på kledning er registrert. Småsprekker nederst på kledning er registrert.

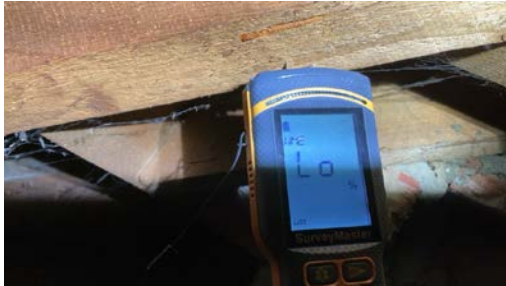
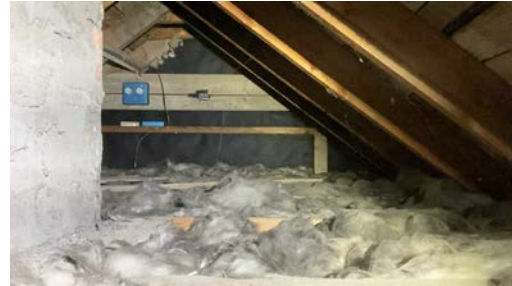
## TG 2 Takkonstruksjon/Loft

Etterisolering av tak-konstruksjoner vil kunne ha positiv innvirkning på energibruken av boligen samt forbedre evt. problematikk med ising og kondens. Skjevheter er normalt byggeåret tatt i betraktning, men det anbefales å følge med videre utvikling. Det er registrert fuktmerker ved gjennomføringer rundt pipe. Kan ha oppstått ved spesielle værforhold. Det anbefales å følge med videre utvikling.

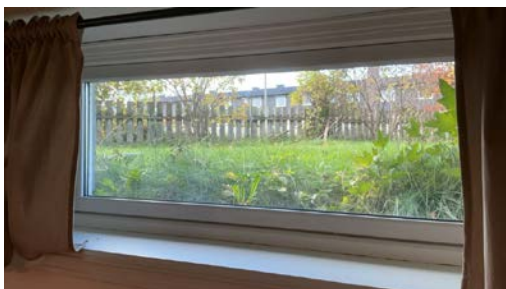
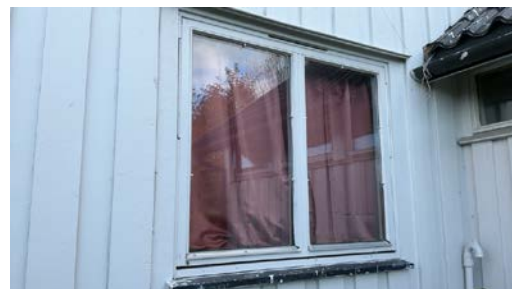
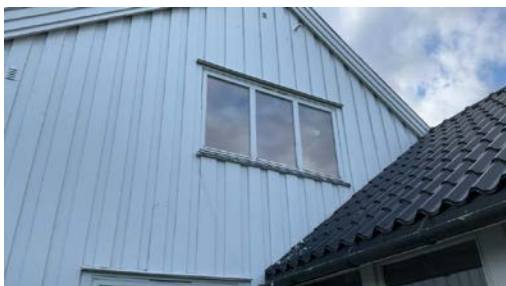
## TG 2 Vinduer

Vinduer i varierende alder og utførelse. Noen fra byggeår, og noen fra senere år. I hovedsak malte trevinduer i 2-lags energiglass.

Utskiftning/fornyng av eldre vinduer bør etter hvert påregnes som følge av alder/slitasje.

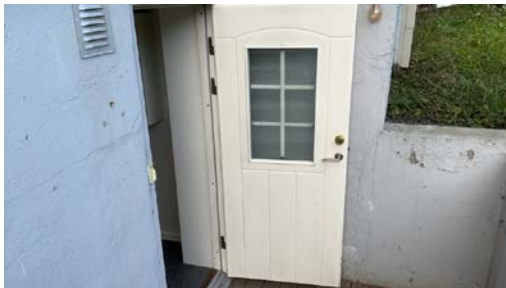
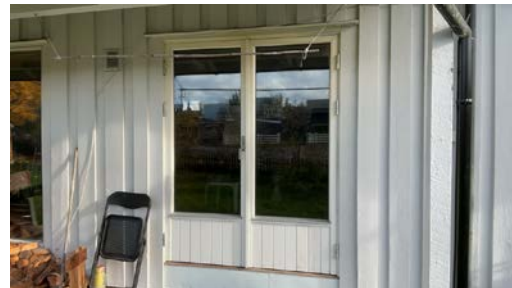
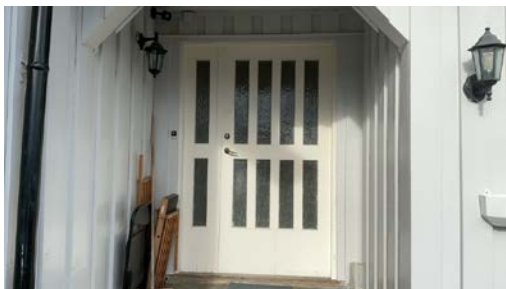
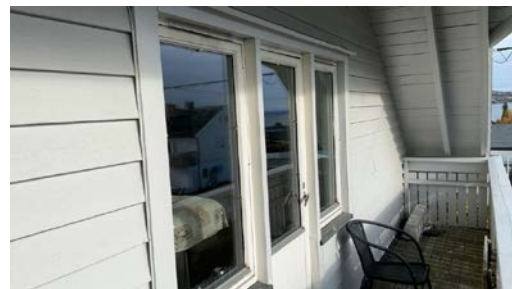
## TG 2 Dører

Ingen umiddelbare tiltak er nødvendig, men oppgraderinger må etter hvert påregnes. Dette vil også kunne ha positiv effekt på energibruken i boligen.

Det er påvist utetthet/åpning mellom dørblad og dørkarm. Dvs. at kaldtrekk kan oppstå. Det er avvik:

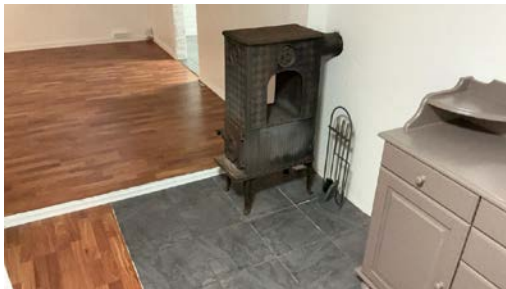
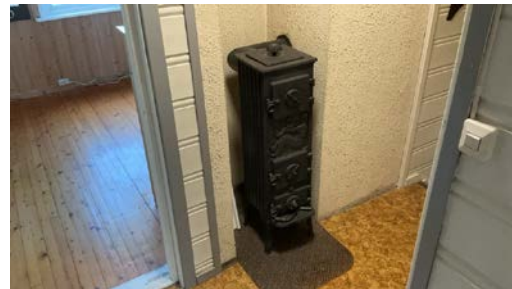
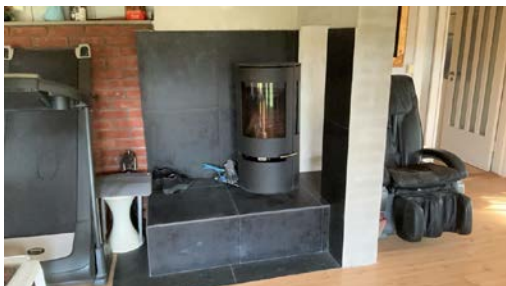
Det anbefales ytterligere undersøkelser av brann/feiervesen.

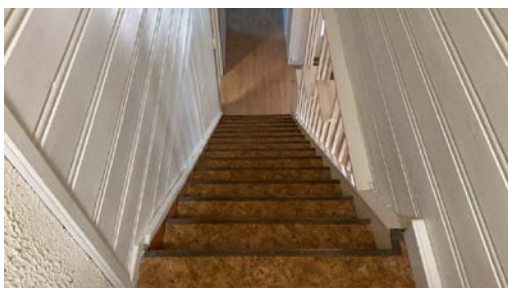
## ! TG 1 Innvendige trapper

Innvendige trapper mellom etasjer er utført i trekonstruksjoner.

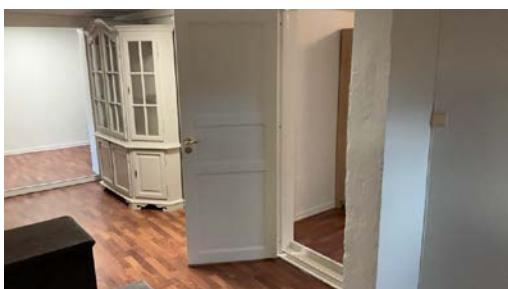
## ! TG 1 Innvendige dører

Innvendige dører: Malte profilerte. Malte glatte.

Justeringer må kunne påregnes på tredører som kan bevege seg gjennom ulike årstider. Enkelte sår/merker må påregnes ( normal bruksslitasje)

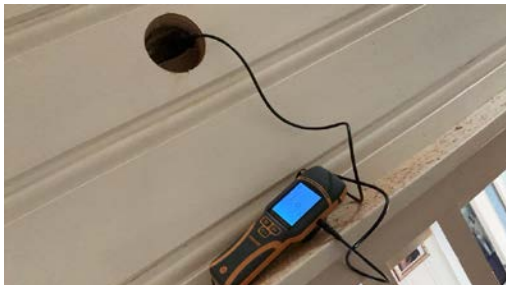
### 1 TG 0 Tilliggende konstruksjoner våtrom

Hulltaking er foretatt og det er ikke påvist unormale forhold.

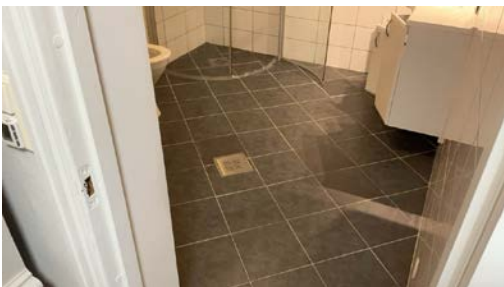
Vær oppmerksom ved bruk. For å få tilstandsgrad 0 eller 1 må gulvet bygges om, for å få riktig fall til sluk. Det vil imidlertid sjelden være økonomisk rasjonelt som et enkeltstående tiltak. Ved en eventuell renovring, påse at våtrommet bygges med riktig fall til sluk.

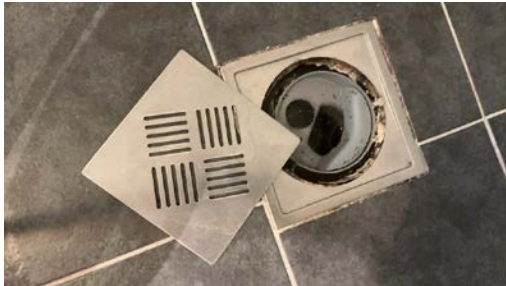
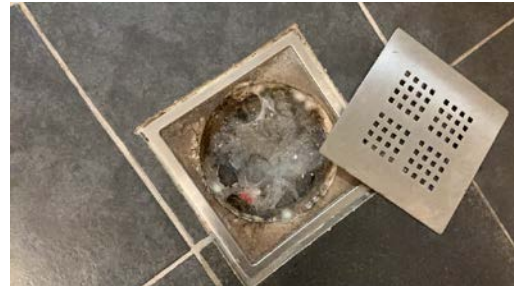
### TG 2 Sluk, membran og tettesjikt

- Overvåk tilstanden jevnlig. For å få tilstandsgrad 0 eller 1 må tettesjiktet skiftes ut, men tidspunktet for når dette er nødvendig er vanskelig å si noe om. Ved renovering, påse at alle forhold med tettesjiktet, våtsone, sluk, røranlegg mv. dokumenteres.

Det anbefales ytterligere undersøkelser.

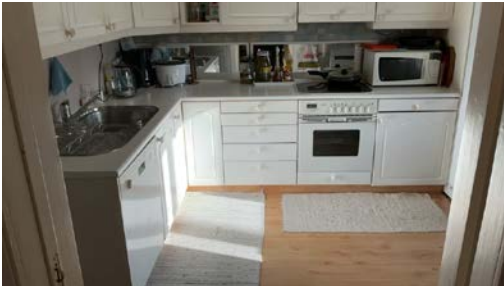
Kjøkkeninnredning med profilerte fronter. Laminerte benkeplater. Nedfelt oppvaskkum i rustfritt stål. Ett-greps blandebatteri. Integrert komfyr og koketopp. Plass til oppvaskmaskin og kjøl/frys.

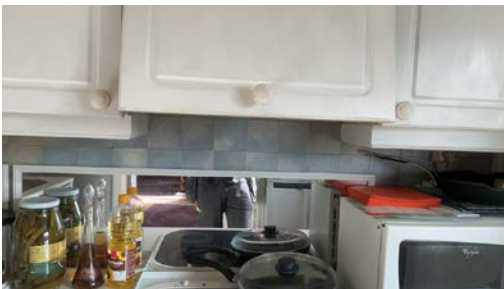
### 1. ETASJE > KJØKKEN

#### TG 1 Avtrekk

Kjøkkenventilator er montert over kokesone.

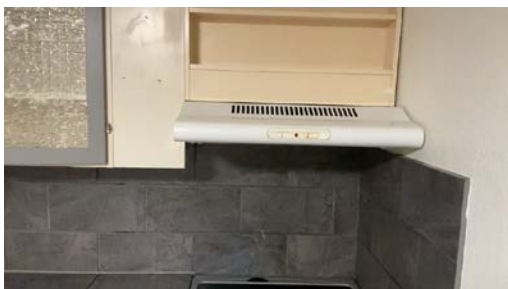
## KJELLER > KJØKKEN

### TG 1 Avtrekk

Kjøkkenventilator er montert over kokesone.

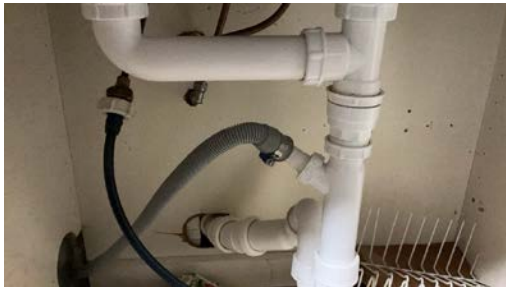
### TG 2 Avløpsrør

## Vurdering av avvik:

- Overvåk tilstanden jevnlig. For å få tilstandsgrad 0 eller 1 må røranlegget skiftes ut, men tidspunktet for når dette er nødvendig er vanskelig å si noe om. Ved renovering, påse at røranlegget dokumenteres av fagperson.

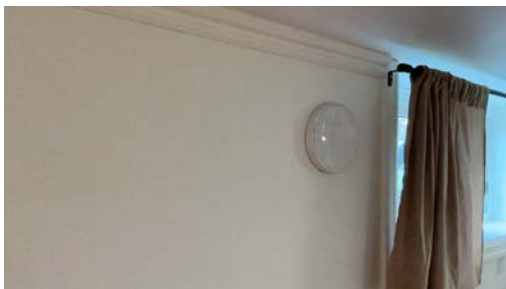
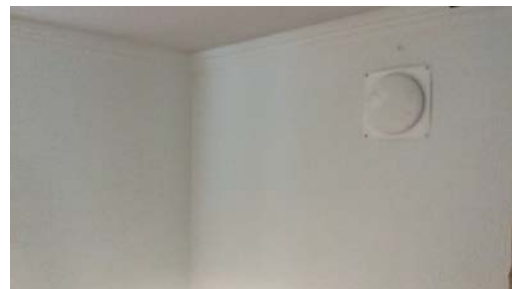
## TG 2 Ventilasjon

Ventilasjonen består av naturlig ventilasjon. Frisk tilluft blir tilført gjennom ventil i yttervegg, ventiler i vindu eller gjennom aktiv lufting med vinduer. Brukt luft trekkes ut uten bruk av vifter. Det er mekanisk avtrekk fra kjøkken.

Ventilasjonen i boligen tilfredsstiller ikke dagens krav til klima og miljø. Boligen fungerer med dette avviket, men det bør vurderes energibesparende tiltak.

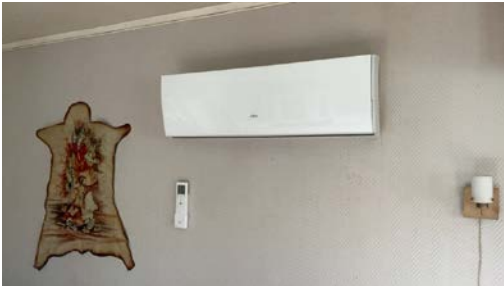
## TG 1 Varmesentral

Varmepumpe luft/luft er montert i stue i 1. etasje.

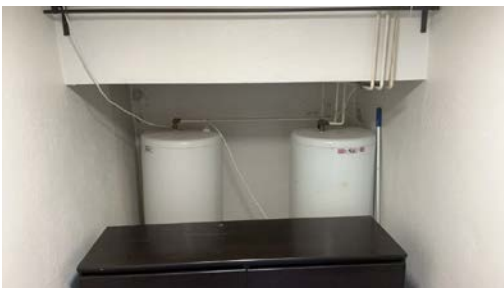
## TG 2 Varmtvannstank

Varmtvannsbereder: 2 stk på ca. 200 liter. Plassert i kjeller.

- Det er ikke påvist tilfredsstillende avrenning eller annen kompenserende løsning fra varmtvannstank.
- Det er påvist at varmtvannstank er over 20 år
- Det er avvik:

Bereider anbefales tilkoblet direkte på det elektriske nettet uten bruk av støpsel.

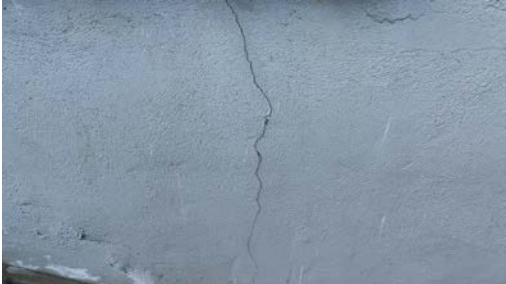
#### Vurdering av avvik:

- Grunnmuren har sprekke-dannelser.
- Det er avvik:

Overvåk tilstanden jevnlig. Tidspunktet for reparasjon og eventuelt når dette er nødvendig er vanskelig å si noe om. Bruken av underetg/kjeller vil også være avgjørende.

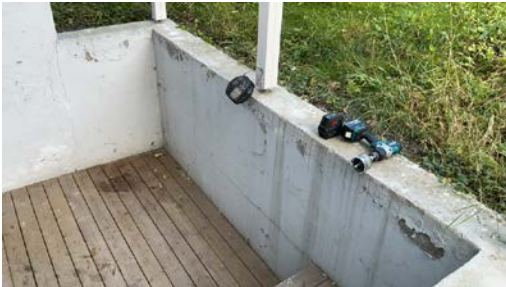
## TG 1 Forstøtningsmurer

Støttemur utført med støpt betong.

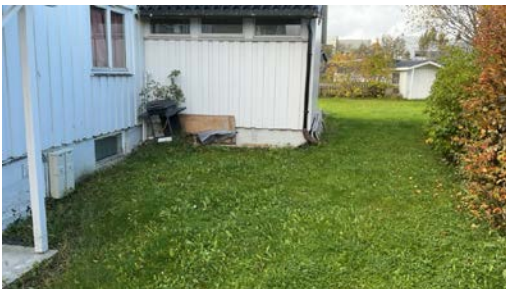
## TG 2 Terrengforhold

Tomten er flat.

Viktig å lede vann bort fra fundamentene. Dette for å unngå belastning på mur/betong, hindre vanninntrenging og bevare lang brukstid på bygningsdelene under bakken. Fukt inn i konstruksjoner vil potensielt kunne føre til kapillærsug/fuktopptrekk i konstruksjoner rundt og kunne påføre store skader og kostnader.
