Grindesvingen 15, 5521 HAUGESUND

**Flott og særpreget villa med  
moderniseringsbehov - Stor hage  
- Sentralt og etterspurt  
boligområde**

# Flott og særpreget villa med moderniseringsbehov - Stor hage - Sentralt og etterspurt boligområde

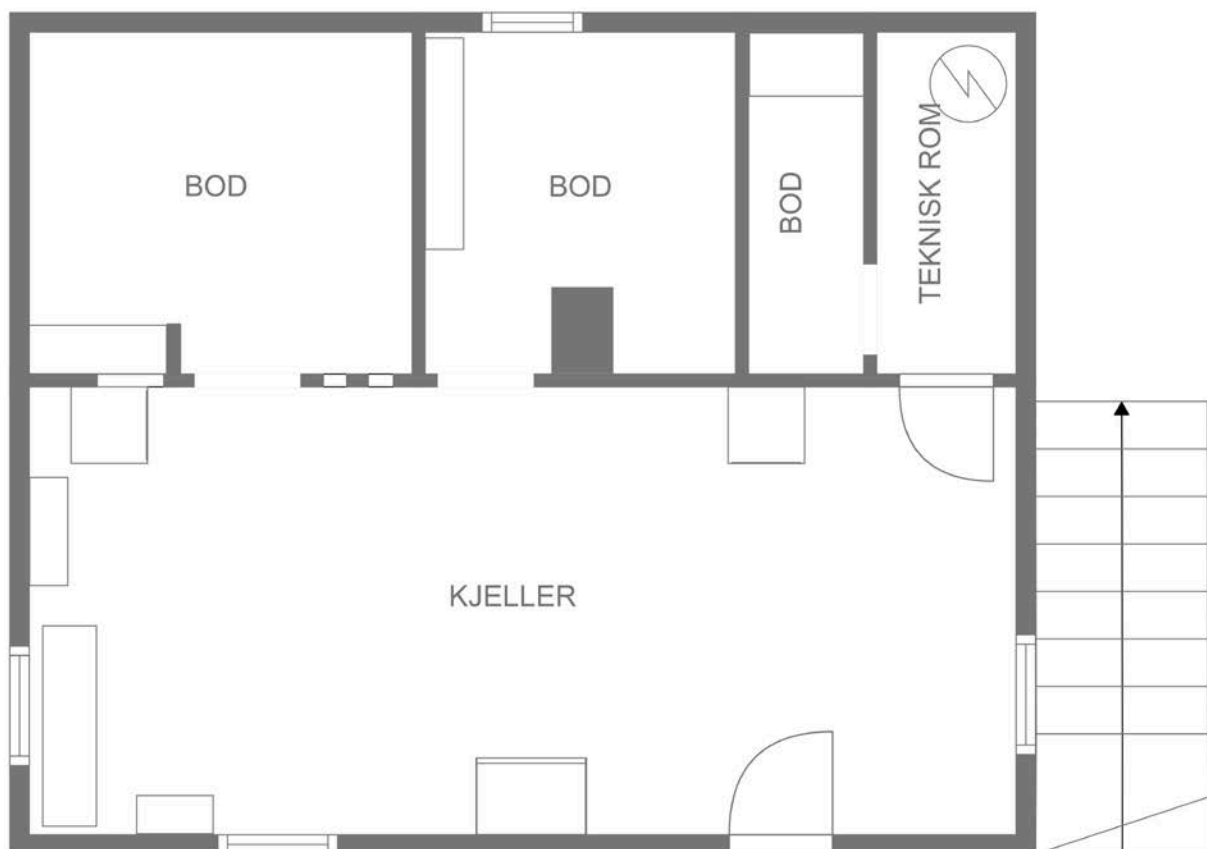
# Plantegning

Skissen er kun ment for å gi inntrykk av planløsning. Megler/Selger tar ikke ansvar for evt. feil. Plantegningen er ikke målbart, og kan inneholde feil.

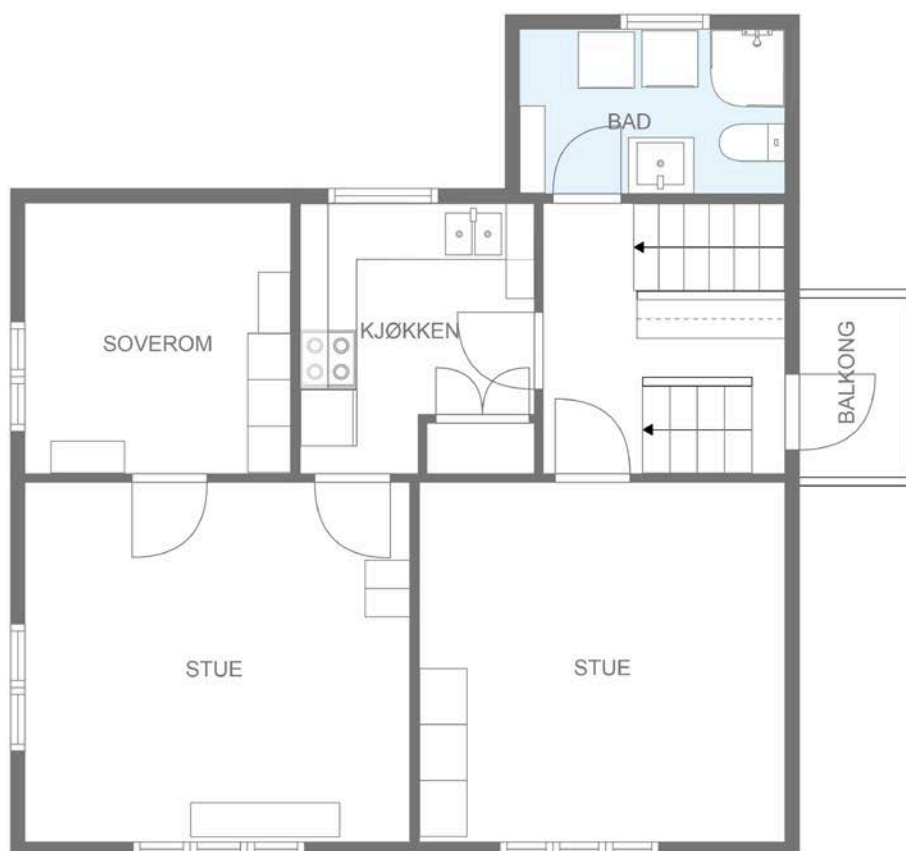
# Plantegning

Skissen er kun ment for å gi inntrykk av planløsning. Megler/Selger tar ikke ansvar for evt. feil. Plantegningen er ikke målbar, og kan inneholde feil.
