Selveierleilighet  
Borgelia 29  
3711 Skien

**Boligens tekniske tilstand:**

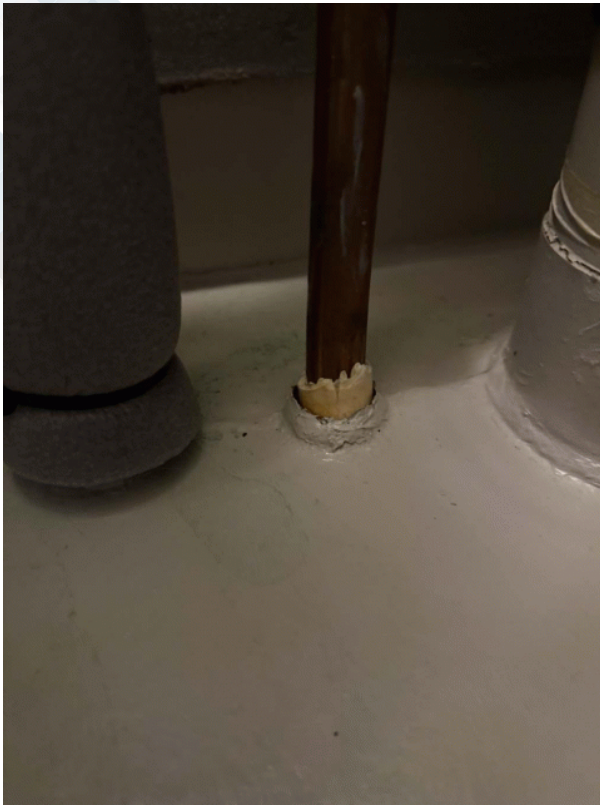
TG2 vurderes grunnet ingen synlig belegg under klemring, usikre tettedetaljer rundt vannrør og belegget har passert forventet levetid.

**Merknader:** Forventet levetid på vinylbelegg er 25 år.
