Nøkkelinformasjon

Salgsobjekt: Fritidseiendom
Eierform: Eiet
Byggeår: 1935
BRA-i/BRA Total 69/69 kvm
Tomtstr.: 833.8 m²
Soverom: 4
Antall rom: 6
Gnr./bnr. Gnr. 19, bnr. 52
Oppdragsnr.: 1501240224

GRÅSTEINSDALEN 31 - DIN NYE HYTTE?

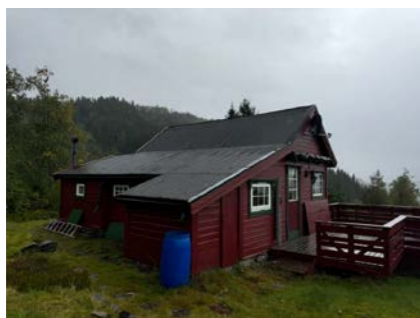
Bilde viser taktekkning på opprinnelig del.

Utvendig > Takteking: Over halvparten av den forventede levetiden er passert. Alder gjør det nødvendig å foreta jevnlig kontroll, ev. utskifting av alderssvekkende deler for å unngå lekkasjer. Ved omlegging/utskifting av takteking bør man også vurdere utskifting av tilhørende beslag, takrenner, vannbord og vindskier.

Det er skader/bulker/deforrasjon på selve taktekingen. Dette bør kontrolleres nærmere siden utetthet/hull kan medføre lekkasje og følgeskader. Det er også mangelfull fagmessig utførelse gjelder innfesning og avslutninger, dette bør utbedres. Beslag/murpuss på skorstein har høy slitasje. Det anbefales å montere heldekkende beslag.

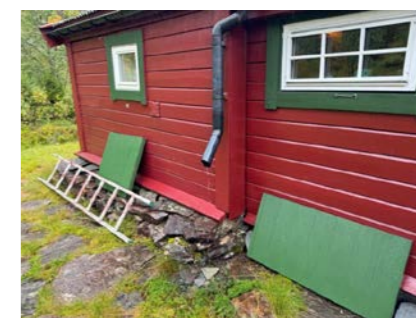
Bilde viser eksempel på nedløpsrør som ikke er videre drenert i grunnen.

Det er taknedløp som er avsluttet over bakkenivå, som bør ledes videre i drenering for å unngå unødvendig fuktbelastning på boligen

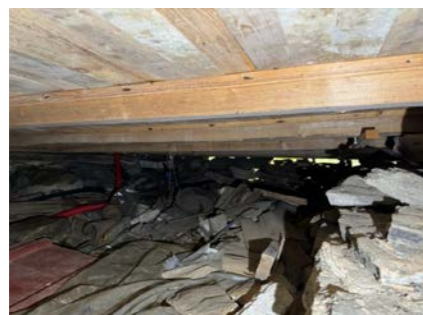
Bilde viser ringmur sett fra innside i krypkjeller.

Innvendig > Kryp kjeller: Det er observasjoner og/ eller fuktmåling som viser et forhøyet fuktnivå, som blant annet kan være på grunn av fuktighet i grunnen, tilsig av vann ved ringmur og/eller lufting/ kondensproblemer. Det bør foretas ytterligere undersøkelse og tiltak for å redusere fuktnivået. Anbefalte tiltak bør også sees i sammenheng med vurderinger under "drenering".
