**aktiv.**

Skarsetvegen 5, 7790 MALM

**Trivelig enebolig med en fin  
beliggenhet | Barnevennlig  
omgivelser | Renoveringsobjekt  
med muligheter**

| Plantegninger ..... | 36 |

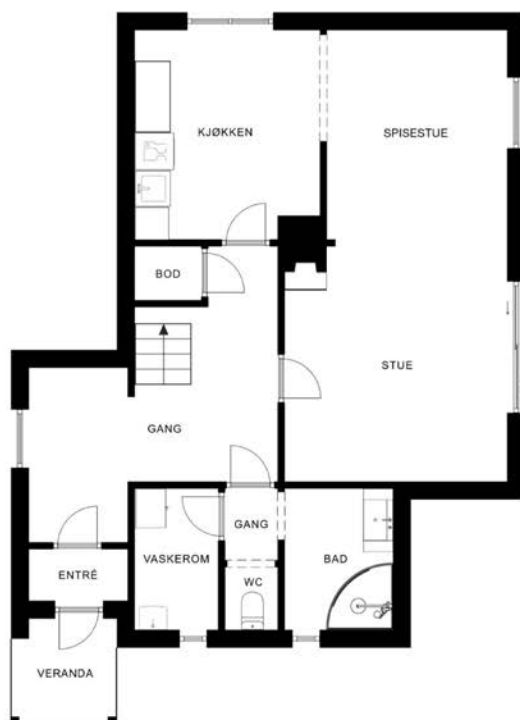
# Plantegning

Plantegningen er ikke målbar, og noe avvik kan forekomme. Megler/selger tar ikke ansvar for ev. feil.  
Innredning og faste installasjoner kan avvike fra den faktiske innredningen.

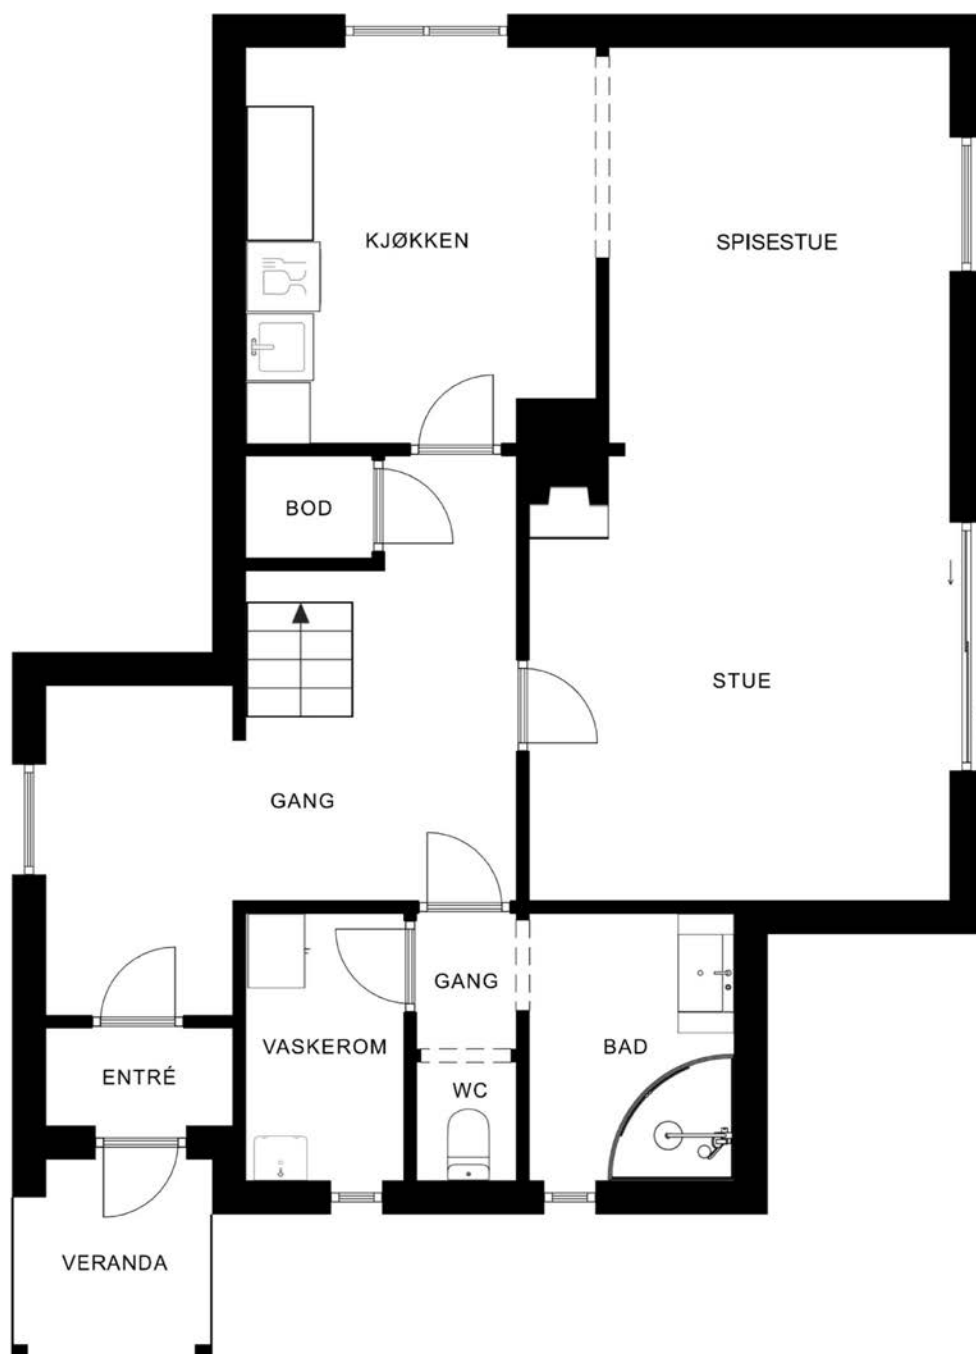
# Plantegning

Plantegningen er ikke målbar, og noe avvik kan forekomme. Megler/selger tar ikke ansvar for ev. feil.  
Innredning og faste installasjoner kan avvike fra den faktiske innredningen.

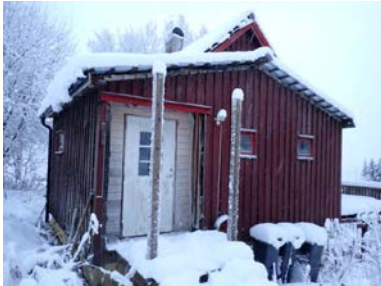
## TG 2 Utvendige vann- og avløpsledninger

Utvendige avløpsrør er av ukjent type. Utvendige vannledninger er av plast (PEL). Det er offentlig avløp via private stikkledninger. Det er offentlig vannforsyning via private stikkledninger. Alder på vann- og avløpsledninger er ukjent. Anlegget er ikke funksjonstestet da det ikke var påskrudd vann i boligen på befaringen, anlegget bør derfor kontrolleres når det er mulig. Tilstandsgrad er satt ut i fra opplysninger undertegnede har mottatt, og det er ikke mottatt opplysninger om avvik på anleggets funksjon.
