# Tilstandsrapport

Boligbygg med flere boenheter

Grovavegen 3 C, 7300 ORKANGER

Autorisert foretak: Boligtaksering Egil Indergård AS

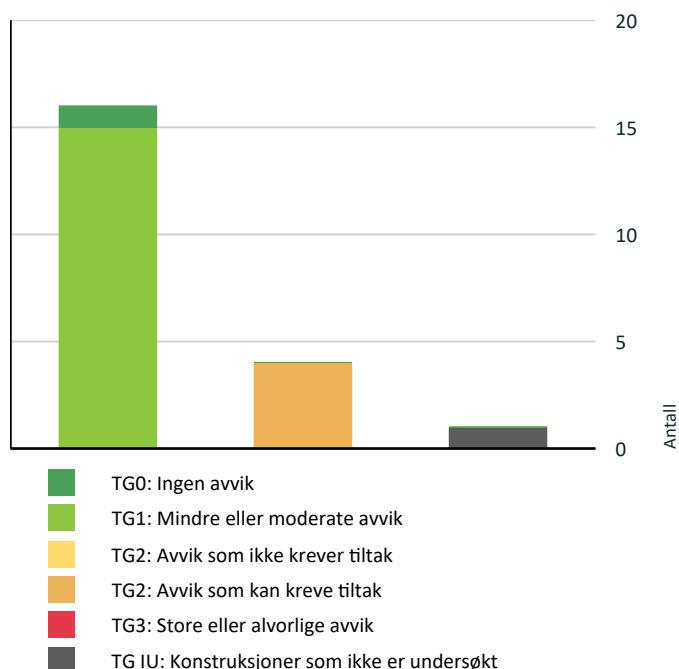
## Fordeling av tilstandsgrader
