# Tilstandsrapport

Enebolig

St. Olavs gate 47 B, 2004 LILLESTRØM

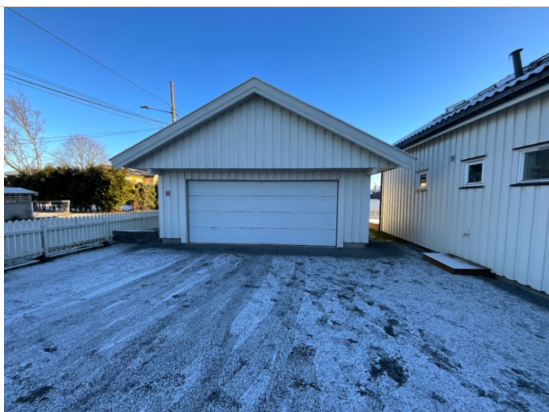
## Garasje

Garasje utført med støpt dekke, trekonstruksjon, saltak konstruksjon i treverk tekket med takstein, garasjeport, lys og strøm.

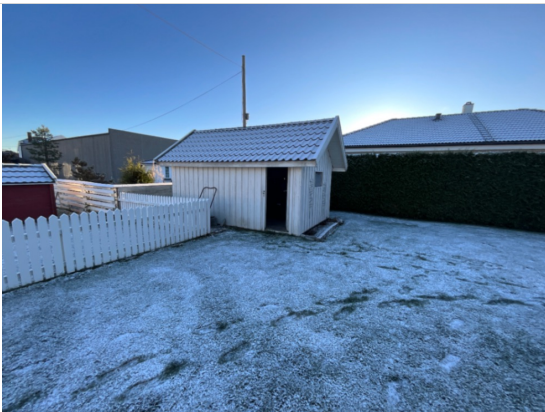
## Bod

Uthus utført med tredekke, trekonstruksjon, saltak konstruksjon i treverk tekket med takplater.
