## Nøkkelinformasjon

**Salgsobjekt:** Enebolig  
**Eierform:** Eiet  
**Byggeår:** 1932  
**BRA-i/BRA Total** 188/247 kvm  
**Tomtstr.:** 658.9 m<sup>2</sup>  
**Soverom:** 5  
**Antall rom:** 6  
**Gnr./bnr.** Gnr. 81, bnr. 980  
**Oppdragsnr.:** 1204250172

# Velholdt, tilbygget og modernisert enebolig i barnevennlig område.

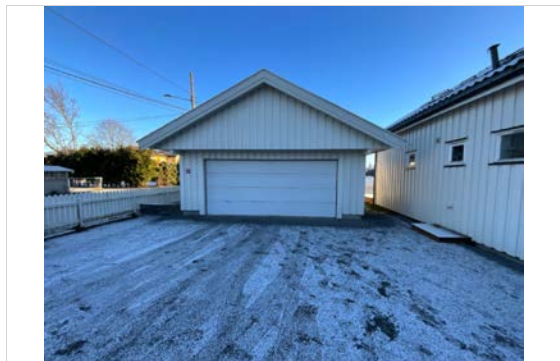
### Garasje

Garasje utført med støpt dekke, trekonstruksjon, saltak konstruksjon i treverk tekket med takstein, garasjeport, lys og strøm.

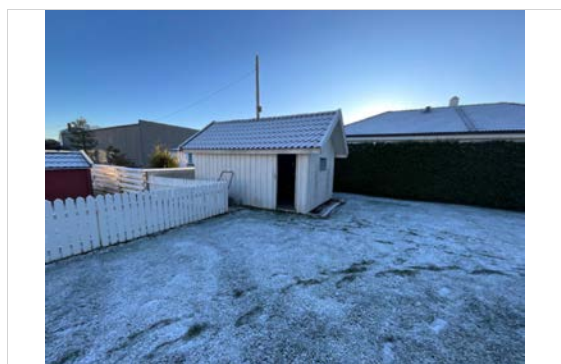
## Bod

Uthus utført med tredekke, trekonstruksjon, saltak konstruksjon i treverk tekket med takplater.
