Selveierleilighet
 Nordre Røråsen 5B
 3720 Skotfoss

Boligens tekniske tilstand:

OM EIERSKIFTERAPPORT™

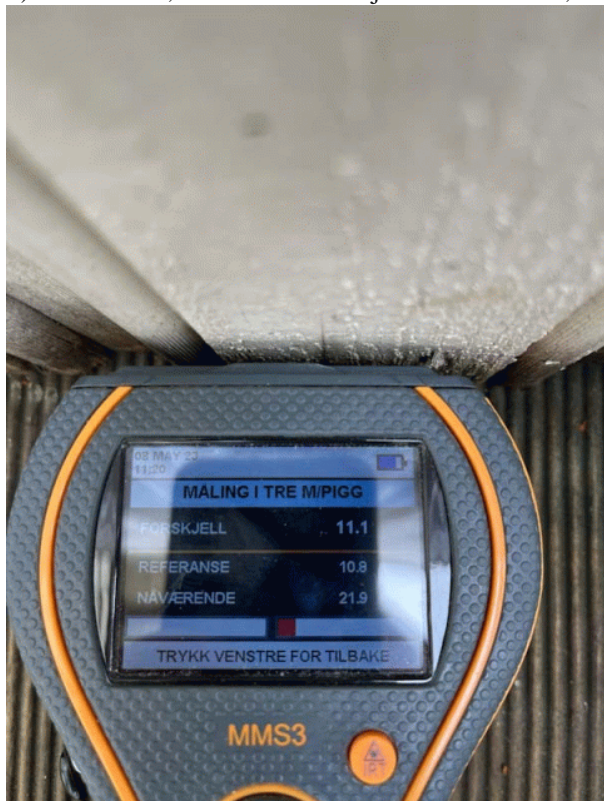
Merknader: Balkonger, terrasser, tribuner, passasjer og lignende skal ha rekkverk med høyde:

- minimum 1,2 m der nivåforskjellen er mer enn 10,0 m
- minimum 1,0 m der nivåforskjellen er inntil 10,0 m.
