# Tilstandsrapport

Boligbygg med flere boenheter

Eiriks gate 6 B, 0650 OSLO

# gnr. 231, bnr. 101

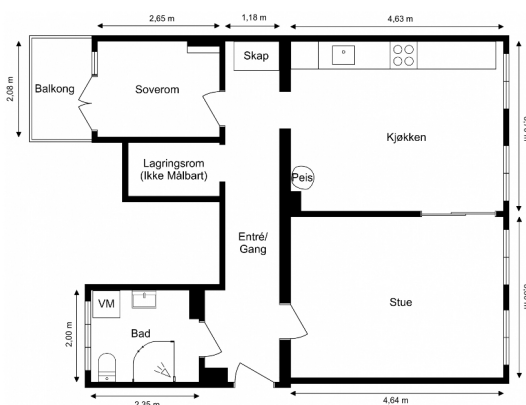
Plantegningen er kun en illustrasjon av etasjen og er ikke i målestokk.
