Lynghaugen 3, 4363 BRUSAND

**Innholdsrik enebolig med flott  
beliggenhet nær strand og hav -  
Romslig tomt med terrasse og  
hage - Garasje - Gode solforhold**

# Innholdsrik enebolig med flott beliggenhet nær strand og hav - Romslig tomt, terrasse og hage.

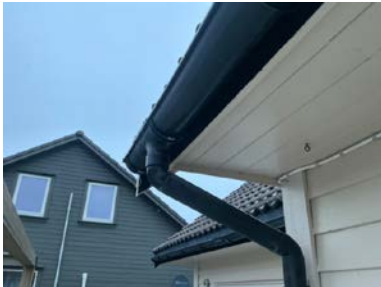
Drypp fra renner kan forekomme. TG 3 settes på bakgrunn av at snø-fangere ikke er montert. Prisoverslag er sjablongmessig og for montering av snø-fangere.

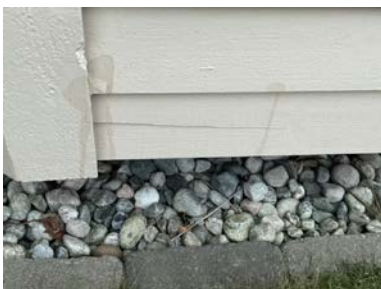
Utvendig kledning fra byggeåret stort sett i god stand iht. alder. Stedvis sprekker i kledning. Det er nedbrytning/råteskader i utvendig treverk og kledning som er mye utsatt for sol og fuktighet. Det er enkelte steder liten avstand mellom kledning og terreng, dette øker fuktbelastningen på kledning og reduserer utluftingen bak kledningen. Anbefalt avstand er 15 cm. Stedvis manglende muse-tetting i bunn av kledningen.

Å ikke bruke musebånd under kledningen kan føre til at mus og gnagere får fri tilgang til husets vegg-konstruksjon, noe som gir økt risiko for gnager-skader og lukt. Det anbefales å etablere muse-tetting bak hele kledning. Trekledning har en forventet tid for utskifting på 20 - 50 år. Forventet levetid på kledning kan variere etter klima og tidligere utført vedlikehold. Det kan ikke utelukkes at dårlige kledning må skiftes.

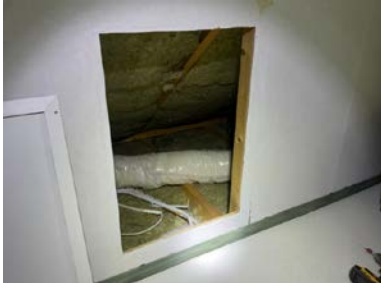
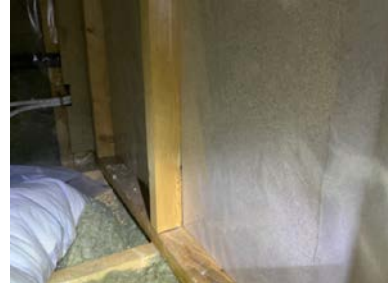
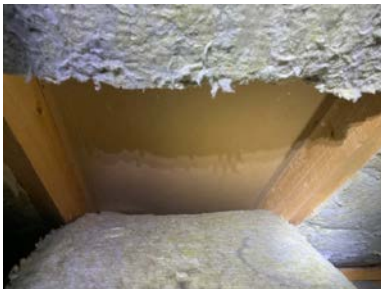
Papp-skuffer mellom sperr for lufting mellom isolasjon og su-tak etter byggemåte fra byggeår. Lufte-spalte er ikke tilgjengelig for kontroll og er ikke kontrollert-

Døren til kottet mot kaldt loft er ikke tett, noe som kan medføre varmetap og økt risiko for fuktproblemer i tilstøtende rom.

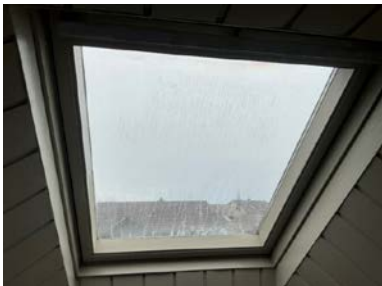
Bytte av takvinduer må påregnes.

Vindu har overgått sin forventet brukstid. Det kan ikke utelukkes at vindu punkterer og må byttes.

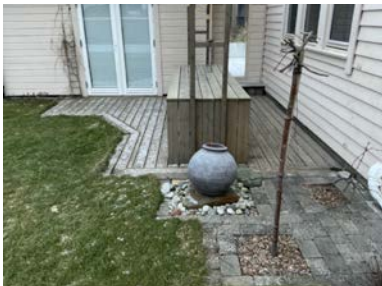
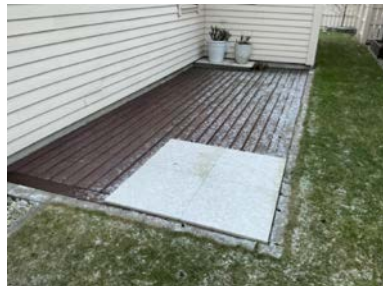
Terrasse/platting på bakke bygget i trekonstruksjoner dekket med terrassebord i trevirke. Fremstår med normal slitasje. Normaltid for reparasjon av balkong/terrasse 15 - 30 år.

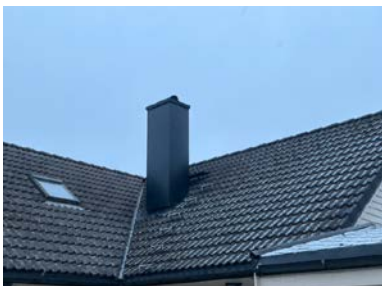
Pipe er dekket med beslag over tak.

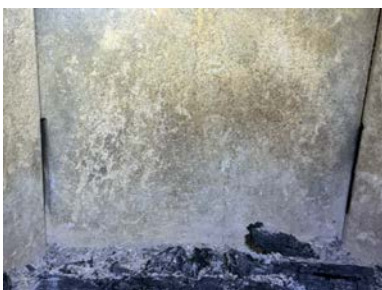
Lite riss i brenn-kammer på vedovn.

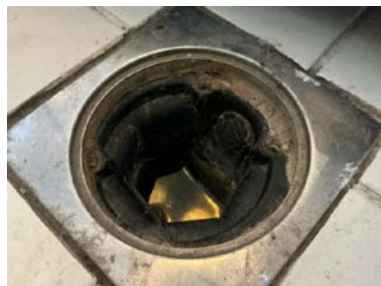
Membran er ikke synlig i sluk og tetting er usikker.

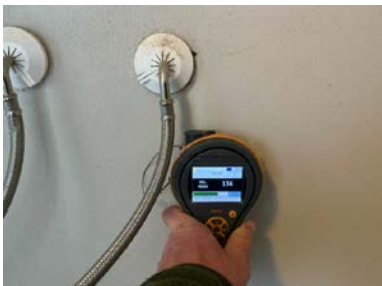
Fukt-søk på vegg bak dusj-kabinett.

Ved fukt-søk under blandebatteri er det ikke registrert unormale verdier. Hull-taking er fore-tatt i soverom uten å påvise unormale verdier.

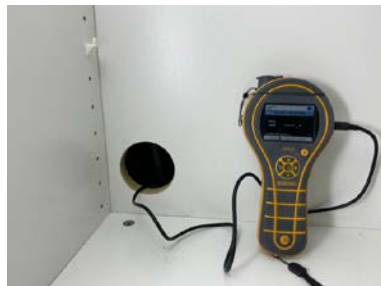
Fukt-søk i soverom.

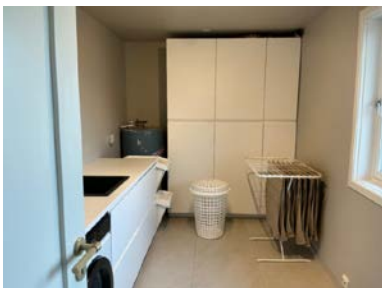
Vaskerom er oppgrader med med membran, fliser og innredning 2022. Arbeid er utført av fagfolk. Se egenerklæring eventuelt vedlagt dokumentasjon i prospektet.

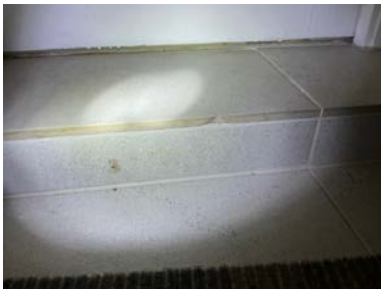
TG 2 på grunn av skade på flis ved inngangsdør.

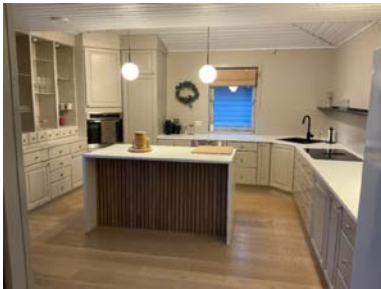
Profilert på fronter, laminat benkeplate med nedfelt vask, integrert koketopp, integrert steikeovn i høyt skap, frittstående oppvaskmaskin, frittstående kjøleskap. Kjøkkenet er fra byggeår. Fronter er overmalt. Fremstår med normal slitasje.

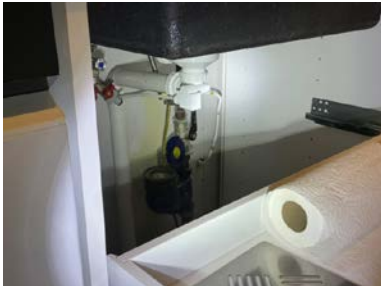
Hovedstoppekran står under vask på vaskerom.
