Petterstien 2, 1930 AURSKOG

**Enebolig over 2 plan med attraktiv og familievennlig beliggenhet. Solrik hjørnetomt og pent opparbeidet hage. Dobbelgarasje**

## Nøkkelinformasjon

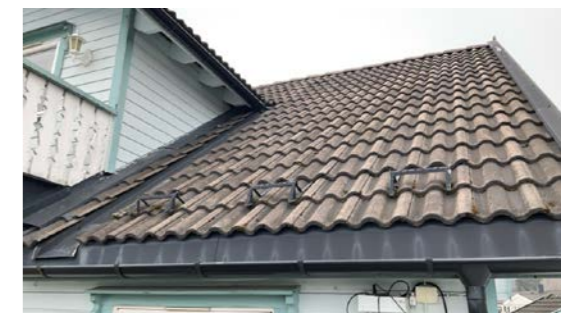
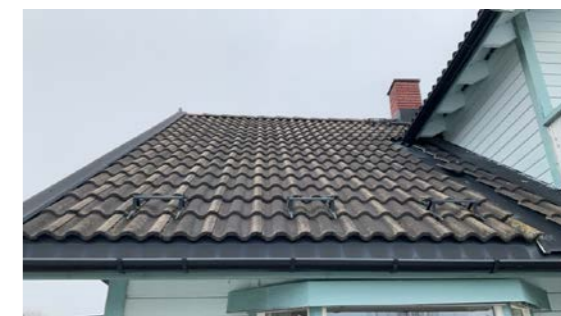
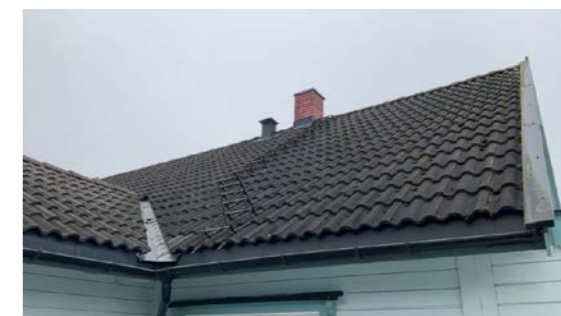
Snøfangere må monteres der hvor dette mangler for å redusere risikoen for snøras, som kan medføre fare for personskade eller skade på eiendom.

Manglende snøfangere innebærer økt risiko for at snø og is kan rase ned fra taket og forårsake skader.

Vurdering av avvik: Det mangler snøfangere på hele eller deler av taket, men det var ikke krav om dette på byggemeldingstidspunktet. Mer enn halvparten av forventet brukstid er passert på renner/nedløp/ beslag. Det er snøfangere kun på en liten del av taket på inngangssiden.

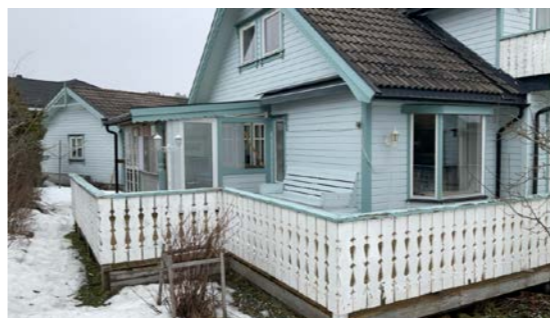
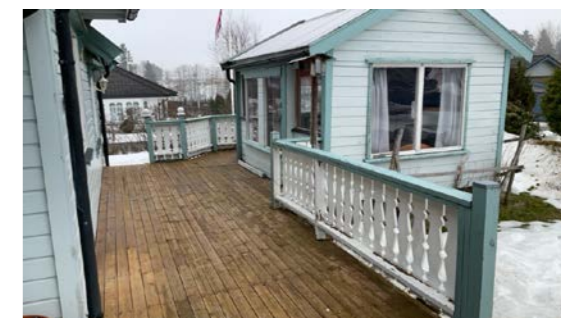
Det anbefales å vurdere forsterkning eller ombygging av fundamentering og takkonstruksjon, spesielt på hagestuene, for å unngå risiko for ytterligere skader, redusert bæreevne og potensiell fare ved snølast.

Mangelfull utførelse og dårlig håndverksmessig standard kan medføre økt vedlikeholdsbehov, forkortet levetid og sikkerhetsrisiko for brukere.

Vurdering av avvik: Det er værslitt/oppsprukket trevirke/trepaneler. Konstruksjonene har skjevheter. Konstruksjonene har generell stor slitasje og malingsflass. Det er skjevheter i konstruksjonen som skyldes for dårlig fundamentering og/eller byggefeil. Terrasse og hagestuer er generelt ufagmessig oppført med enkel standard og dårlig håndverksmessig utførelse.

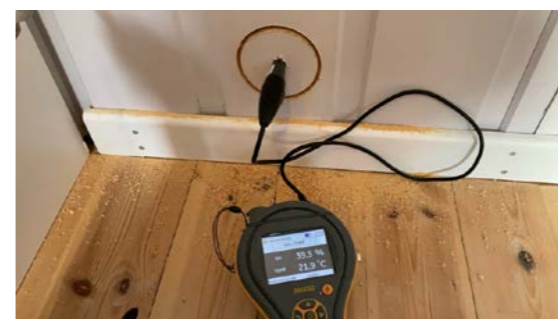
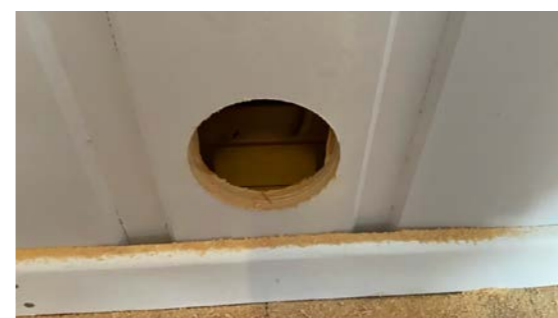
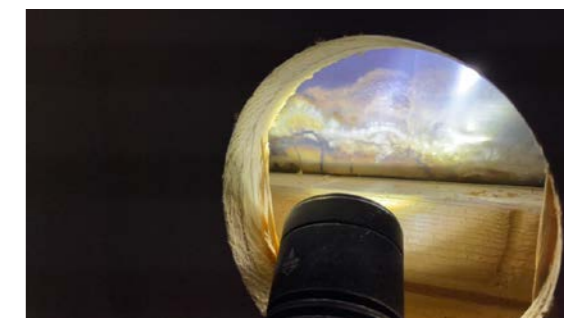
Skadene må utbedres for å hindre videre utvikling av råte og fuktskader, som kan føre til svekket konstruksjon, dårlig innneklima og økte utbedringskostnader.

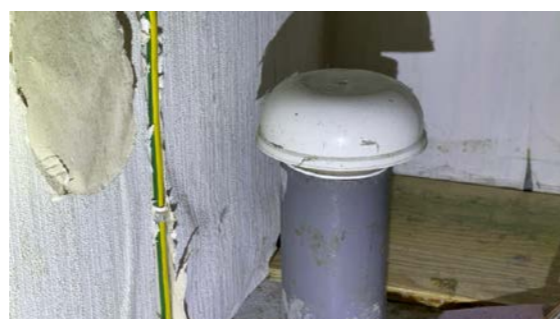
#### TG 2 Avløpsrør

- Skal avviket lukkes, må løsning på lufting av kloakk etableres.
- I forbindelse med oppgradering av våtrom vil det være naturlig med utskifting av rør.
- Det er ikke behov for utbedringstiltak siden anlegget fungerer i dag, men ut ifra alder kan skader plutselig oppstå på eldre anlegg.

Luftingen av avløpsanlegget bør føres over taket.

Vurdering av avvik: Det er ikke påvist tilfredsstillende lufting av avløpsanlegget. Mer enn halvparten av forventet brukstid er passert på innvendige avløpsledninger. Luftingen av avløpsanlegget er avsluttet med durgoventiler i 1. etasje og 2. etasje. (Krav er normalt lufting over tak).

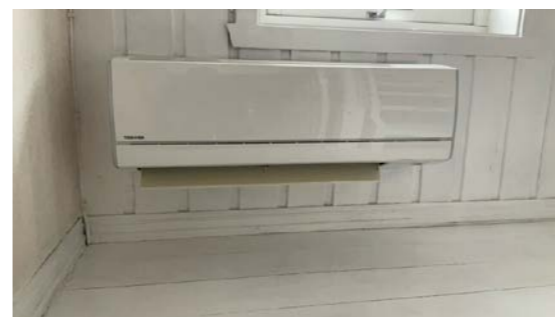
#### TG 1 Ventilasjon

Det er installert luft til luft varmepumpe.
