Thomasgården

Nerskogvegen 1027, 7340 OPPDAL

**Hyttetun med skjermet uteområde  
og idyllisk beliggenhet ved  
Skarvatnet**

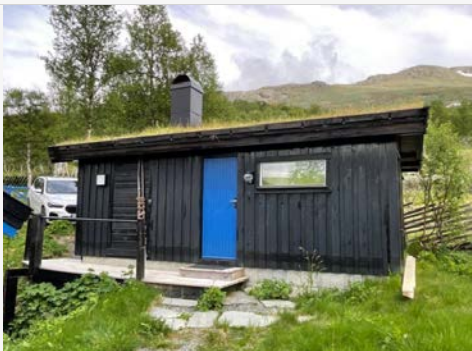
## Anneks

Annekset er oppført i en etasje over støpt plate på mark med ringmur av lettklinkerblokker. Veggkonstruksjonen er i bindingsverk og er utvendig kledd med stående panel. Taket har saltaksform og er tekket med torv fra 2021. Vinduer med koblet glass og 2-lags glass av eldre dato. Det er innlagt strøm samt etablert stålpipen med vedovn. Bygningen ble innredet av eier selv i 2021. Vinduer og utvendig kledning er av eldre dato og har slitasjer. Bygningen er ikke tilstandsvurdert.

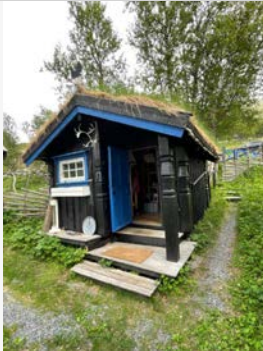
## Vedbod

Uthuset er oppført i en etasje over åpen fundamentering med pilarer. Veggkonstruksjonen er i stav/laft utførelse og er utvendig kledd med stående panel. Taket har saltaksform og er tekket med torv. Bygningen er uinnredet og har innlagt strøm. Det registreres skjevheter i bygningen på grunn av bevegelse i fundamenter og tiltak må påregnes. Bygningen er ikke tilstandsavurdert.

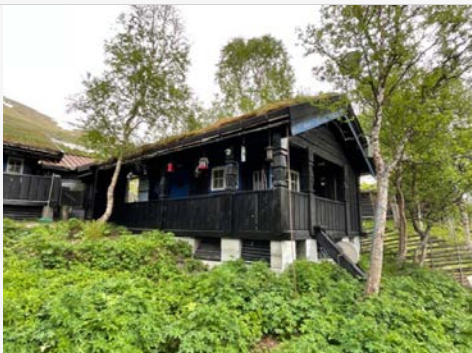
## Anneks

Annekset er oppført over støpt plate på mark med punktfundamenter i leca. Veggkonstruksjonen er i stav/laft utførelse med utvendig stående panel. Taket har saltaksform og er tekket med torv. Gulvkonstruksjonen er i tre og vinduer med koblet glass. Innvendig har bygningen tregulv og malt panel på vegger. Panelte skråhimlinger med synlige takåser i tak. Det er innlagt strøm. I utbygg er det etablert elektrisk toalett. Det opplyses at innhold i tanken kan tømmes i septiktanken før denne blir tømt. Bygningen fremstår på visuelt grunnlag med normal slitasje i forhold til alder. Normalt vedlikehold må påregnes. Bygningen er ikke tilstandsvurdert. Det ble i 2018 oppført et mellombygg mellom hovedhytte og anneks. Mellombygget har tretak. Det bemerkes noe jordpress mot trebord under terreng i mellombygget.
