Nerskogvegen 1027, 7340 OPPDAL

**Tun på 101 m² med hovedhytte,
to anneks, badstuhus, uthus og
skjermet uteområde 125 meter
fra Skarvatnet**

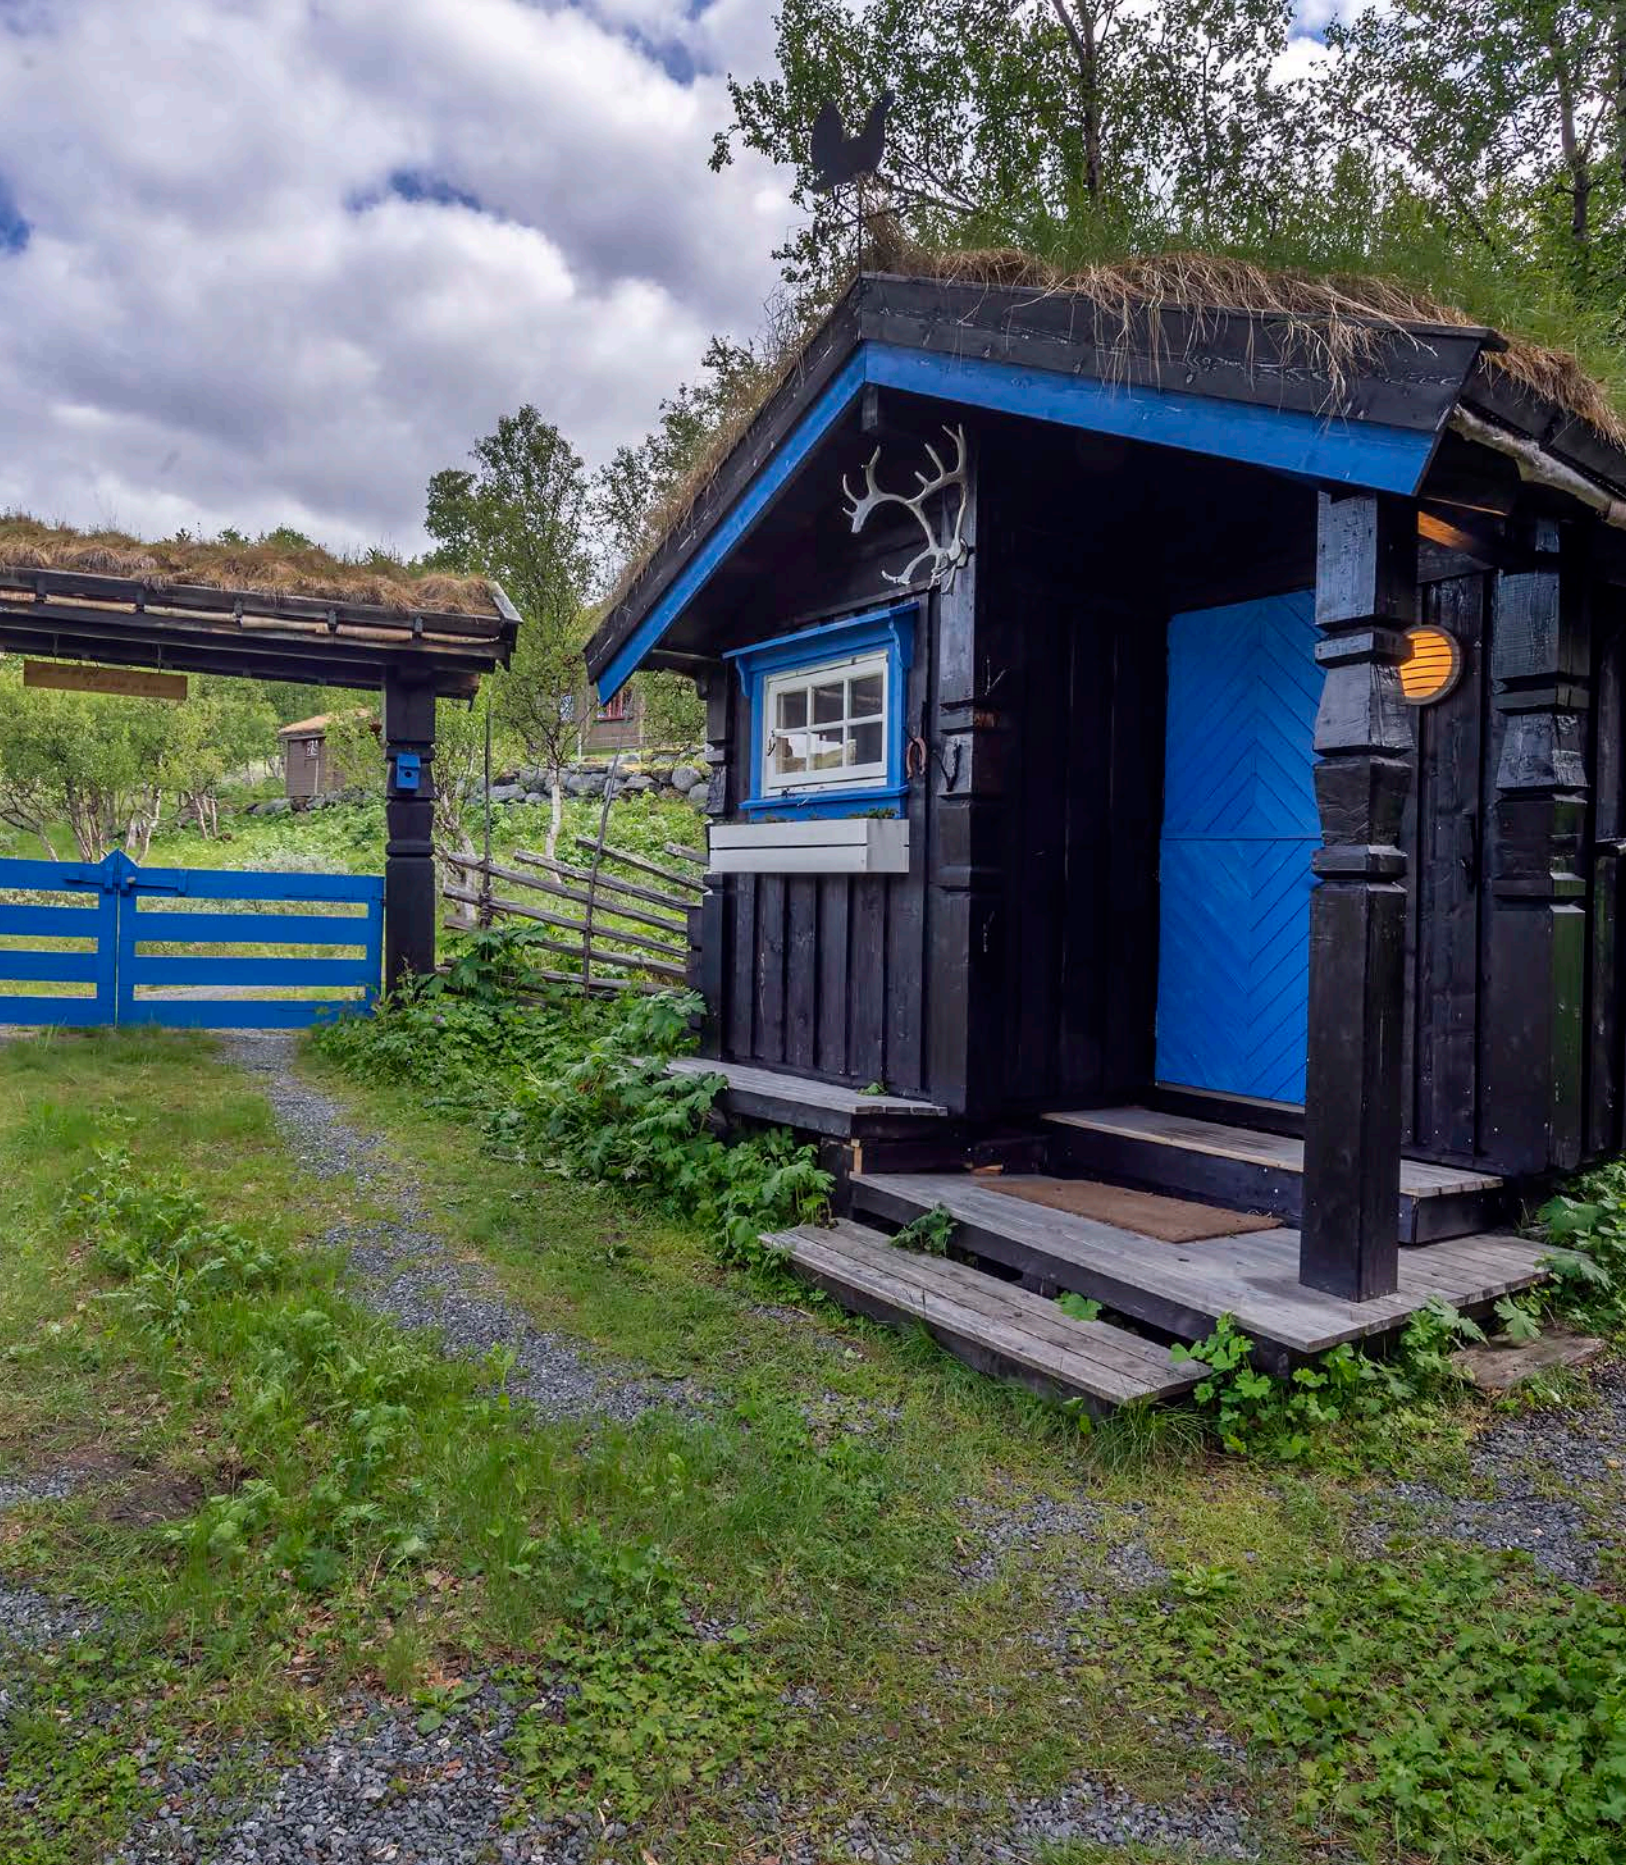
Eiendommen har også en frittstående vedbod
Denne består av ett rom på 9 m² med plass til ved, ski, sykler, akebrett og annet utstyr en har behov for på hytta

Uthuset er oppført i en etasje over åpen fundamentering med pilarer. Veggkonstruksjonen er i stav/laft utførelse og er utvendig kledd med stående panel. Taket har saltaksform og er tekket med torv. Bygningen er uinnredet og har innlagt strøm. Det registreres skjevheter i bygningen på grunn av bevegelse i fundamenter og tiltak må påregnes. Bygningen er ikke tilstandsavurdert.

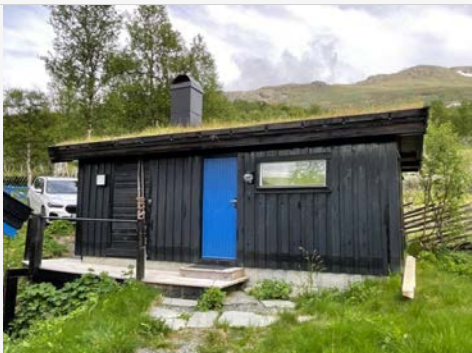
Anneks

Annekset er oppført i en etasje over støpt plate på mark med ringmur av lettklinkerblokker. Veggkonstruksjonen er i bindingsverk og er utvendig kledd med stående panel. Taket har saltaksform og er tekket med torv fra 2021. Vinduer med koblet glass og 2-lags glass av eldre dato. Det er innlagt strøm samt etablert stålpipen med vedovn. Bygningen ble innredet av eier selv i 2021. Vinduer og utvendig kledning er av eldre dato og har slitasjer. Bygningen er ikke tilstandsvurdert.

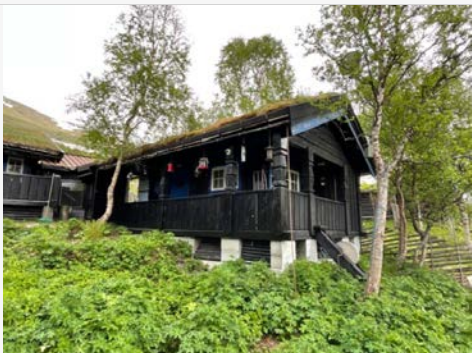
Anneks

Annekset er oppført over støpt plate på mark med punktfundamenter i leca. Veggkonstruksjonen er i stav/laft utførelse med utvendig stående panel. Taket har saltaksform og er tekket med torv. Gulvkonstruksjonen er i tre og vinduer med koblet glass. Innvendig har bygningen tregulv og malt panel på vegger. Panelte skråhimlinger med synlige takåser i tak. Det er innlagt strøm. I utbygg er det etablert elektrisk toalett. Det opplyses at innhold i tanken kan tømmes i septiktanken før denne blir tømt. Bygningen fremstår på visuelt grunnlag med normal slitasje i forhold til alder. Normalt vedlikehold må påregnes. Bygningen er ikke tilstandsvurdert. Det ble i 2018 oppført et mellombygg mellom hovedhytte og anneks. Mellombygget har tretak. Det bemerkes noe jordpress mot trebord under terreng i mellombygget.
