Tilstandsrapport

Tomannsbolig

Fjellrabben 11 B, 2022 GJERDRUM

Oppdragsnr.: 13907-2805

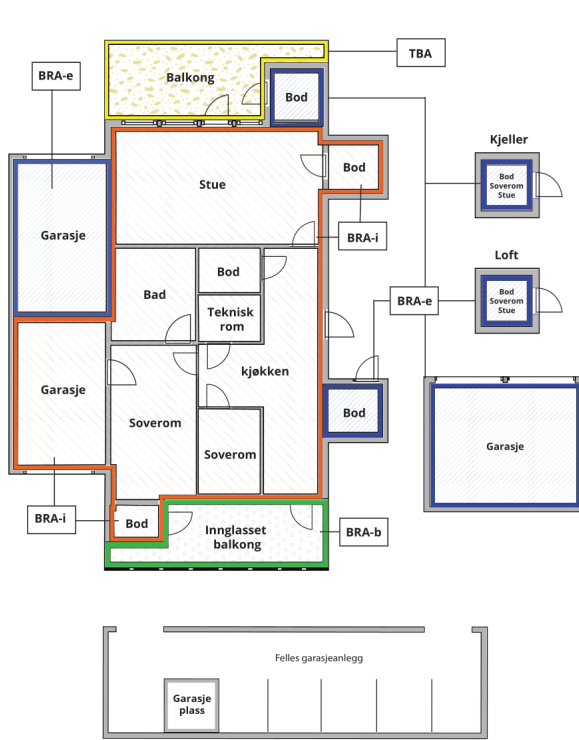
BRA = BRA-i + BRA-e + BRA-b

Bruksarealet for bygningen er bruttoarealet minus arealet som optas av yttervegger.

Internt bruksareal (BRA-i)	Arealet innenfor boenheten(e)
Eksternt bruksareal (BRA-e)	Arealet av alle rom utenfor boenheten(e) og som tilhører denne, slik som for eksempel boden
Innglasset balkong mv (BRA-b)	Arealet av innglasset balkong, veranda eller altan når denne er tilknyttet boenheten(e)
Terrasse- og balkongareal (TBA)	Arealet av terrasser, åpne balkonger og åpen altan tilknyttet boenheten(e)
