Tilstandsrapport

📍 Tuvlivegen 20, 7710 SPARBU

gnr. 25, bnr. 8

ENEBOLIG

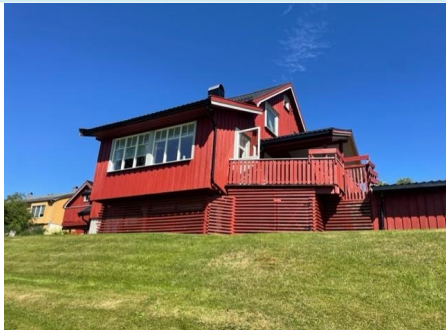
Byggeår
1950

Kommentar
Tilbygget vaskerom og soverom i
2004. Tilbygg på stue i ca.2016.
