# Tilstandsrapport

Enebolig

Vestermarkvegen 37, 7718 STEINKJER

Autorisert foretak: Norconsult Norge AS

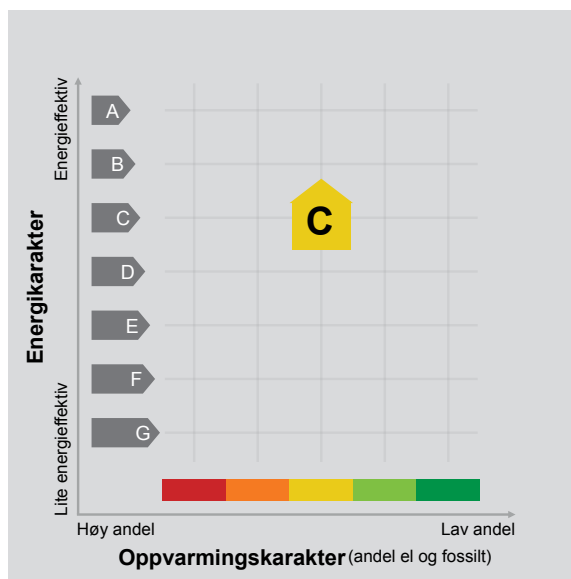
**Energimerket** angir boligens energistandard. Energimerket består av en energikarakter og en oppvarmingskarakter, se i figuren. Energimerket symboliseres med et hus, hvor fargen viser oppvarmingskarakter, og bokstaven viser energikarakter.

**Energikarakteren** angir hvor energieffektiv boligen er, inkludert oppvarmingsanlegget. Energikarakteren er beregnet ut fra den typiske energibruken for boligtypen. Beregningene er gjort ut fra normal bruk ved et gjennomsnittlig klima. Det er boligens energimessige standard og ikke bruken som bestemmer energikarakteren. A betyr at boligen er energieffektiv, mens G betyr at

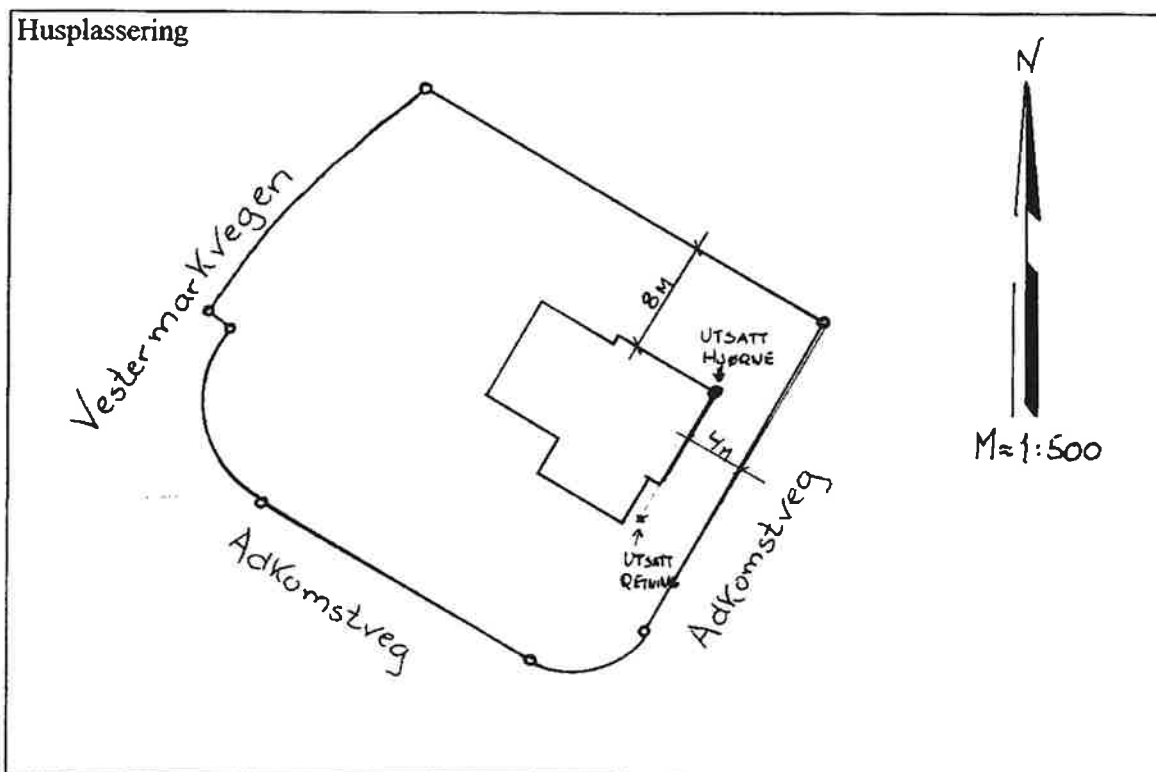
Murkronehøyden er satt til cote 127.10 m.o.h.

Høydereferanse cote 127.90 m.o.h. avsatt på Kabelskap
