Prost Krogs vei 11B, 1710 SARPSBORG

**Halvpart av tomannsbolig med  
moderne fasiliteter - Bygget i 2019  
- 3 soverom - solrike uteplasser -  
vannbåren varme**

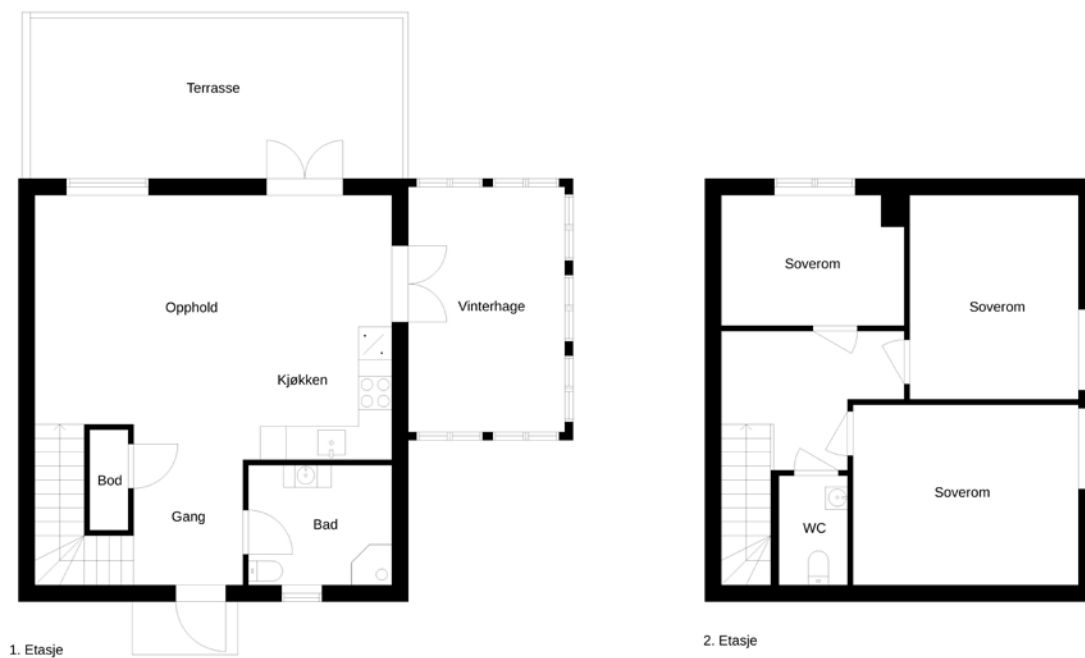
# Plantegning

Ikke Målbar Tegning, Avvik Kan Forekomme.

Plantegningen er ikke i målestokk og noe avvik kan forekomme.  
Megler/selger tar ikke ansvar for evt. feil.

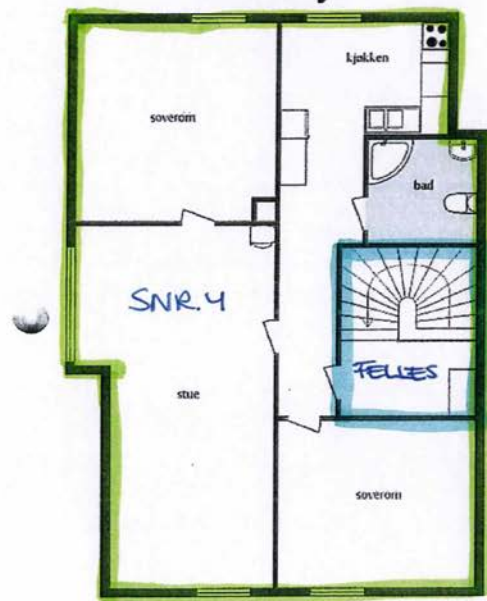
## 2.Etasje

EKSISTERENDE BOLIG

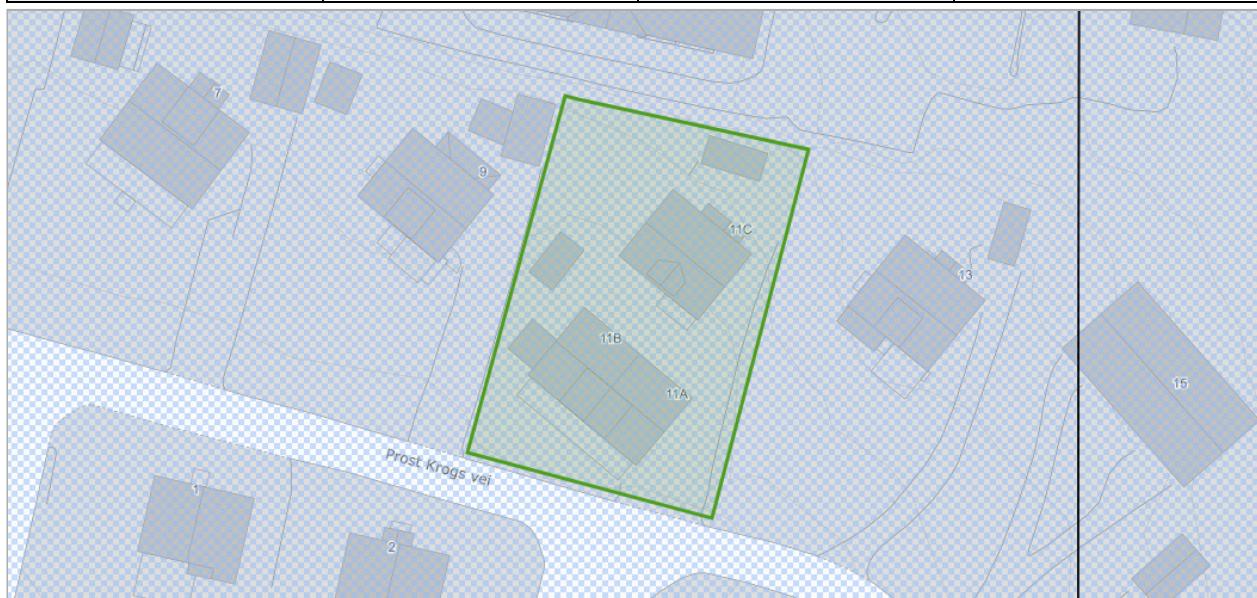
## MULIGHET FOR MARIN LEIRE

Eiendommen ligger helt eller delvis innenfor et område med mulighet for marin leire, og grunnen kan derfor bestå av løsmasser, herunder kvikkleire. Kommunens aksomhetskart er imidlertid svært grovmasket.
