# Tilstandsrapport

📍 Seksjon 3 Elvegata 1, 7713 STEINKJER

# gnr. 192, bnr. 109, snr. 3

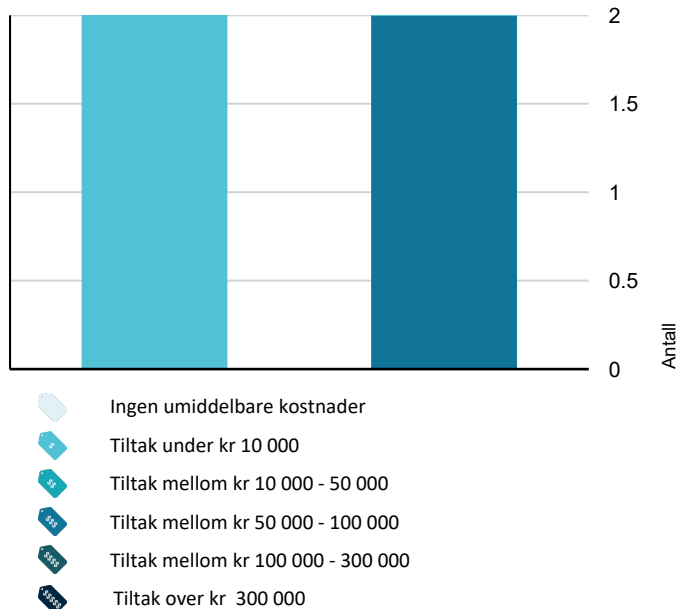
## Anslag på utbedringskostnad

Hva det vil koste å utbedre rom eller bygningsdeler, er et forsiktig anslag basert på nåværende kvalitet, registrert avvik og angitte tiltak i rapporten. Anslaget er gitt på generelt grunnlag og må ikke forveksles med et pristilbud fra en håndverker. Det kan foreligge avvik og tiltak som ikke kommer frem av rapporten. Utbedringskostnad avhenger blant annet av personlige valg av og markedspris på materialer og tjenesteyter.
