Elvegata 1 Seksjon 3, 7713 STEINKJER

**Leilighet i 2. etasje i Steinkjer sentrum med balkong, utsikt mot torget og nærhet til offentlig transport.**

# Leilighet i 2. etasje i Steinkjer sentrum med balkong, utsikt mot torget.

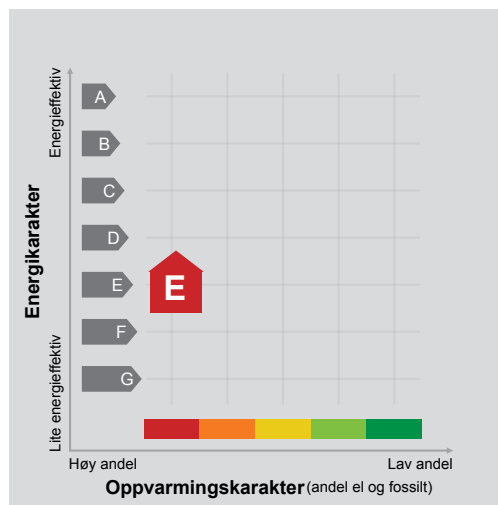
**Energimerket** angir boligens energistandard. Energimerket består av en energikarakter og en oppvarmingskarakter, se i figuren. Energimerket symboliseres med et hus, hvor fargen viser oppvarmingskarakter, og bokstaven viser energikarakter.

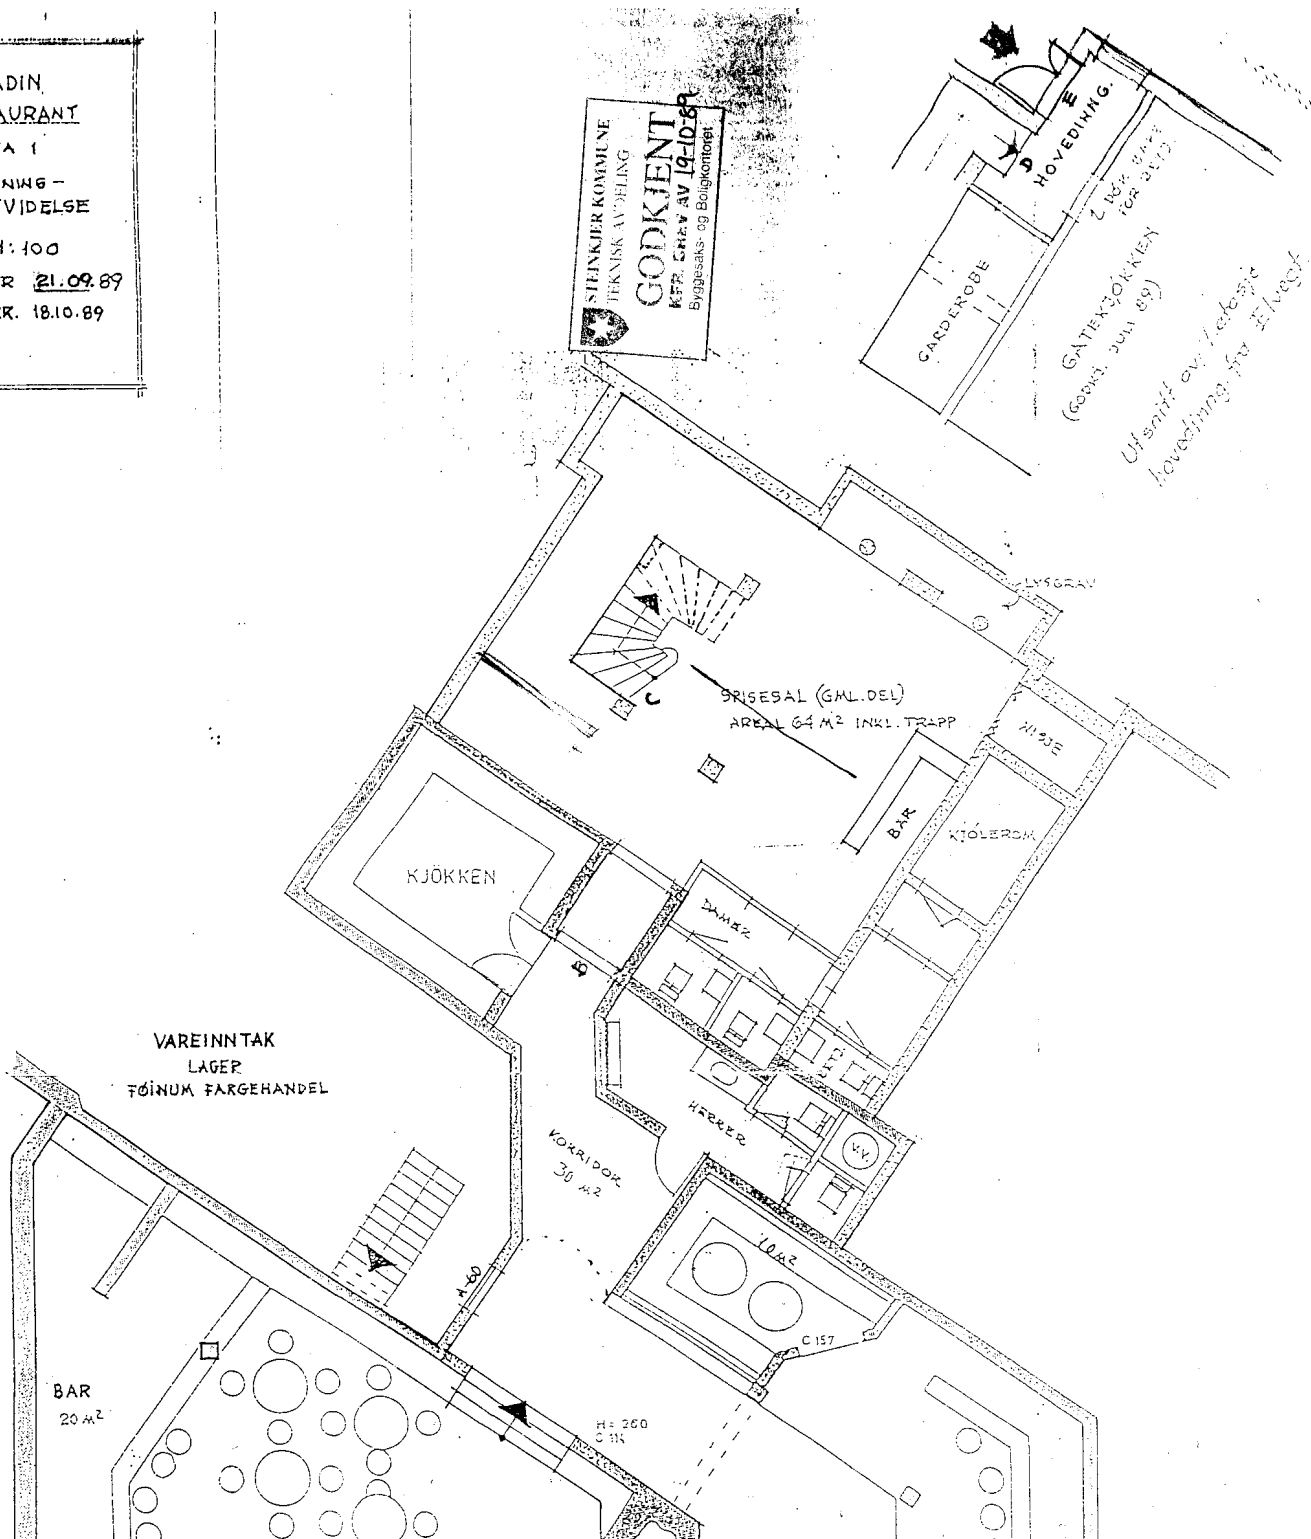
ALLADIN GRILL.  
1. ETASJE.

ALLADIN  
 RESTAURANT  
 ELVEGATA 1  
 SMINNREDNING -  
 UTVIDELSE  
 PLAN 1:100  
 STEINKJER 21.09.89  
 KORR. 18.10.89

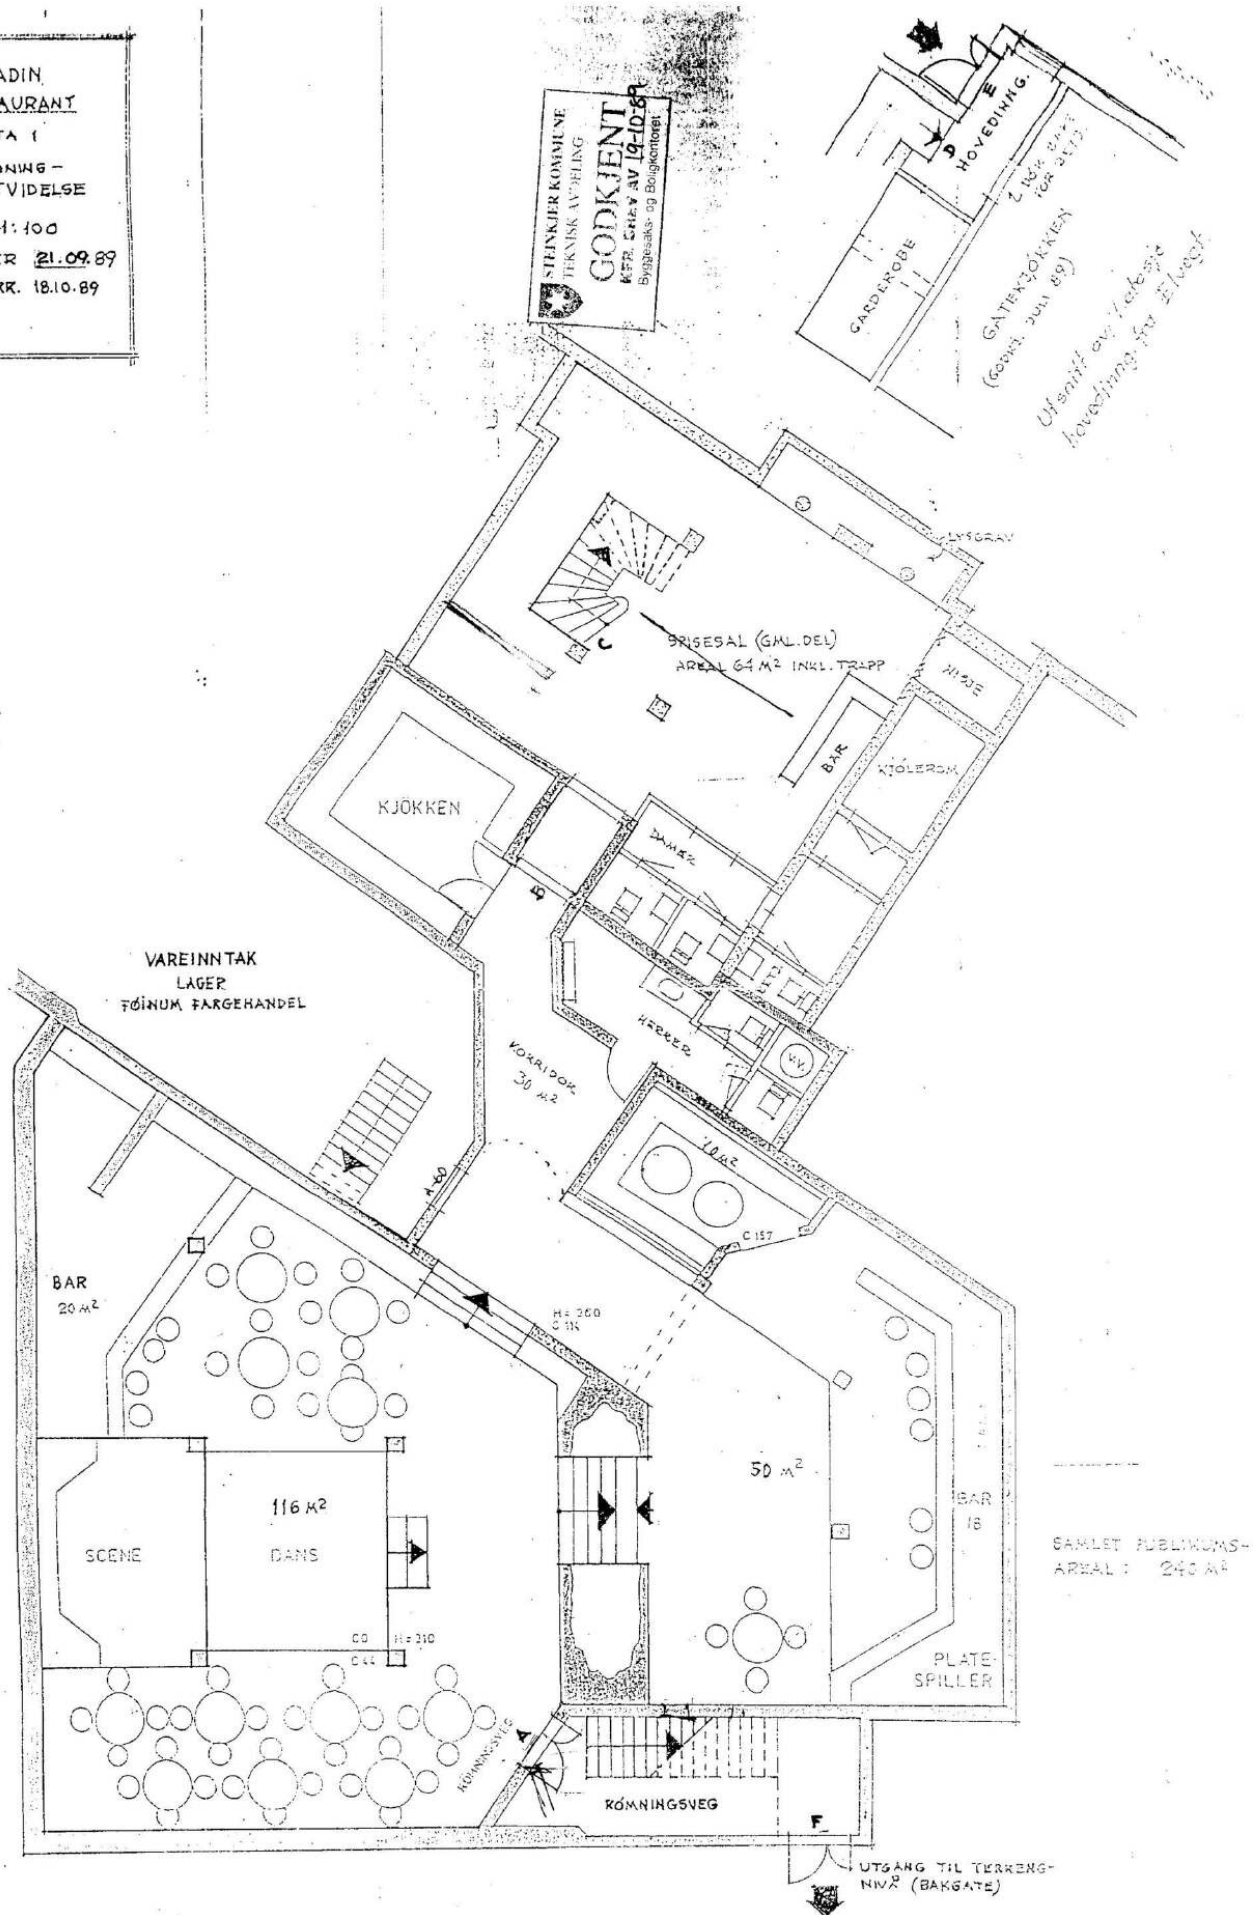
ALLADIN GRILL.  
1. ETASJE.

| ALLADIN GRILL.<br>PLAN [REDACTED] 1. ETASJE. | MÅLESTOKK<br>1 : 50 | DATO<br>2/7-87 | DATO |

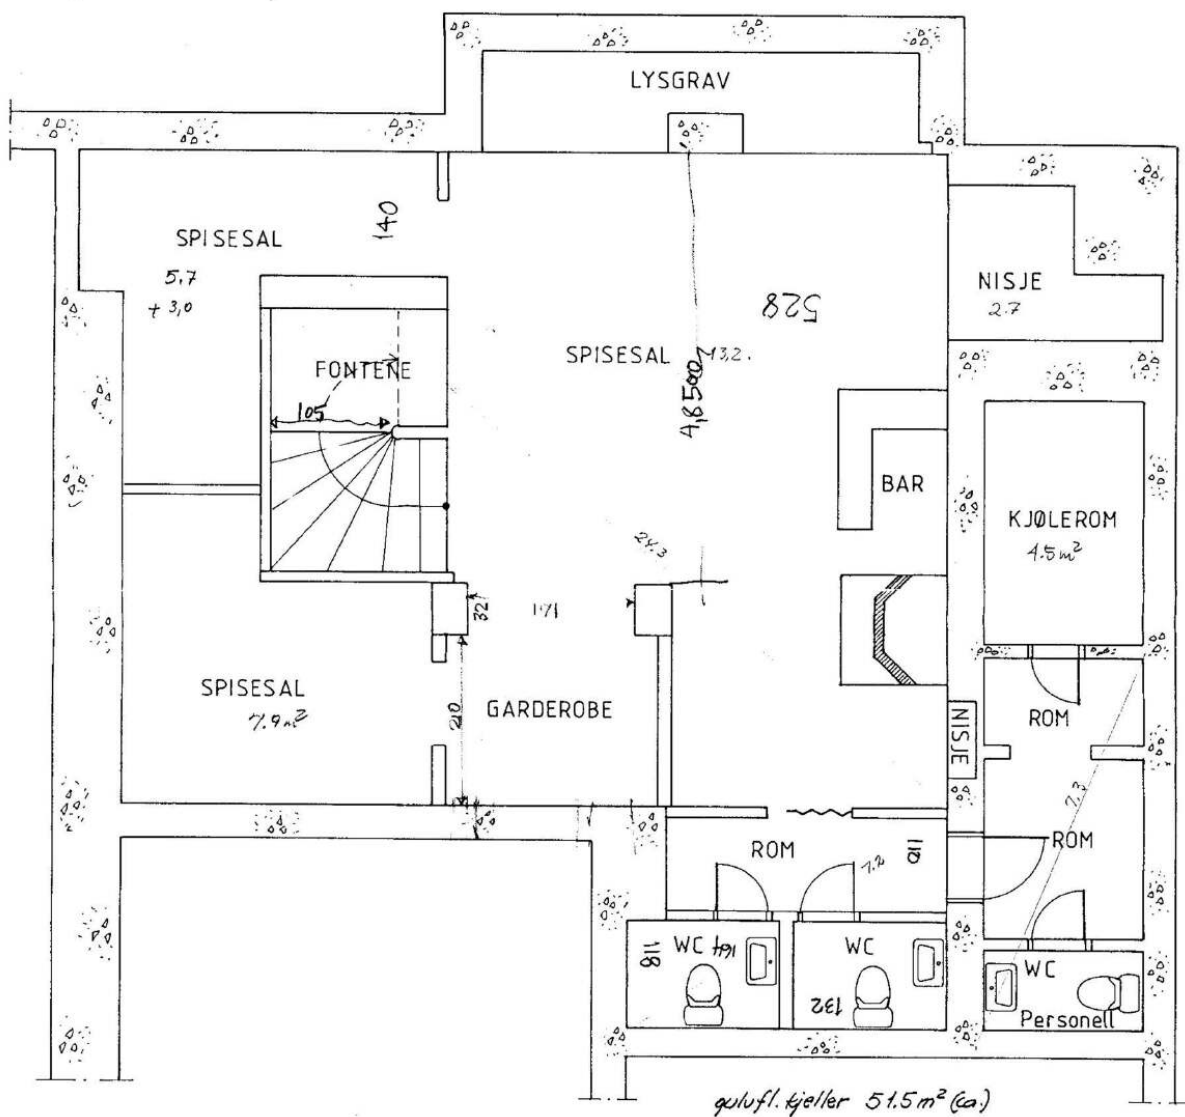
| ALLADIN GRILL.<br>PLAN KJELLER | MÅLESTOKK<br>1:50 | DATO<br>2/7-87 | DATO |
