Vedenveien 15, 1791 TISTEDAL

**Frittliggende enebolig med garasje  
i sokkeletasjen. Solrikt beliggende  
med flott utsikt.**

# Frittliggende enebolig med garasje i sokkeletasjen. Solrikt beliggende med flott

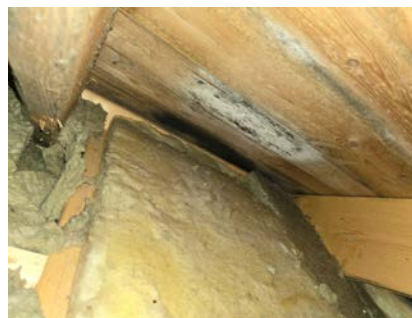
På loftet er det ingen umiddelbart behov for tiltak men konstruksjonen må holdes under oppsikt.

Spesielt gjelder dette på vinterstid når det er kraftig kulde.

Vurdering av avvik: Det er begrenset/dårlig ventilering av takkonstruksjonen. Det er avvik: Det er på kneloft registrert at det har vært lekkasje, ingen utslag på fuktighet ved fuktmålinger på befaringsdagen. Det er områder med fuktskjolder/svertesopp på bordtak oppstår trolig og ikke tilstrekkelig utlufting. Tiltak: Lufting/ventilering bør forbedres. Tiltak: Det må utføres utvendig tiltak ved amper på balkong i forhold til tetting. På loftet er det ingen umiddelbart behov for tiltak men konstruksjonen må holdes under oppsikt. Spesielt gjelder dette på vinterstid når det er kraftig kulde.
