Vedenveien 15, 1791 TISTEDAL

**Frittliggende enebolig med garasje  
i sokkeletasjen. Solrikt beliggende  
med flott utsikt.**

Innholdsrik enebolig over 2 plan + sokkeletasje.

Inneholder: Sokkeletasje: Bod, kjeller og garasje. 1. etg.: Vindfang, gang, vaskerom, kjøkken med spiseplass, stue/spisestue og vinterhage. 2. etg.: Gang, bad/wc og 2 soverom.

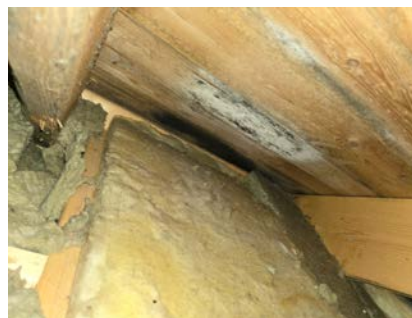
På loftet er det ingen umiddelbart behov for tiltak men konstruksjonen må holdes under oppsikt.

Spesielt gjelder dette på vinterstid når det er kraftig kulde.

Vurdering av avvik: Det er begrenset/dårlig ventilering av takkonstruksjonen. Det er avvik: Det er på kneloft registrert at det har vært lekkasje, ingen utslag på fuktighet ved fuktmålinger på befaringsdagen. Det er områder med fuktskjolder/svertesopp på bordtak oppstår trolig oga ikke tilstrekkelig utlufting. Tiltak: Lufting/ventilering bør forbedres. Tiltak: Det må utføres utvendig tiltak ved amper på balkong i forhold til tetting. På loftet er det ingen umiddelbart behov for tiltak men konstruksjonen må holdes under oppsikt. Spesielt gjelder dette på vinterstid når det er kraftig kulde.
