# Tilstandsrapport

Rekkehus

Gauterødveien 139A , 3114 TØNSBERG

gnr. 147, bnr. 348, snr. 25

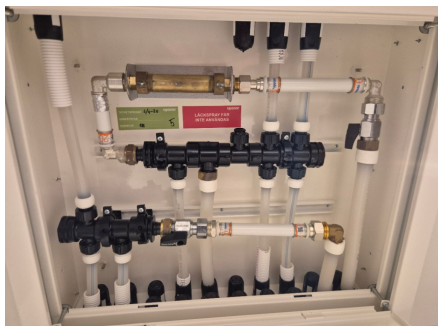
Innvendige røropplegg består av plastrør (rør i rør) og det er besiktiget i rørfordelerskap med stoppekran, plassert i himling på bad.

Sanitærinstallasjonene fungerte normalt ved befaring. Vvs anlegget er ellers ikke kontrollert for feil eller mangler under befaring.  
Det er på generelt grunnlag anbefalt at vvs røropplegg regelmessig ettersees / kontroll av rørlegger.

### ! TG 1 Avløpsrør

Innvendig avløp er av plast.  
Stakeluke i bod.
