## Hoppehagen 57

Innholdsrik enebolig oppført i 1983, og påbygd i 1995 med en enkel garasje.

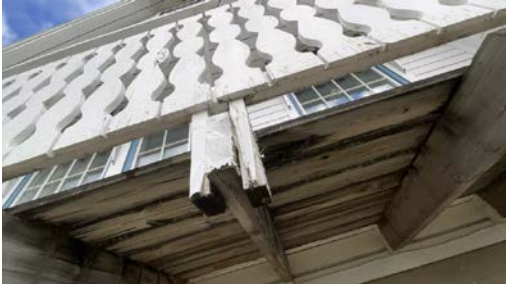
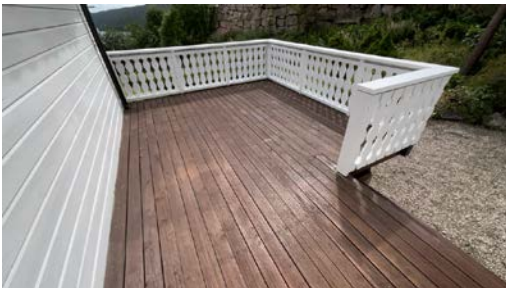
- Det er påvist fukt-/råteskader i konstruksjonen.

Det er registrert alder/værslitasje og sprekker i treverk på terrassebord.

Utsnitt terrasse.

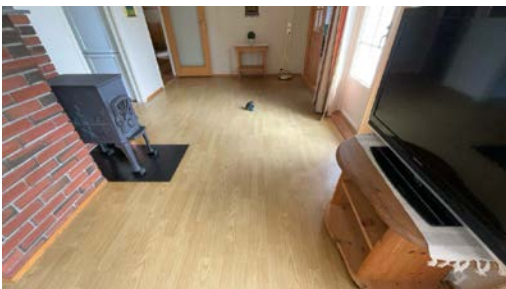
Etasjeskiller er av trebjelkelag.

Høydeforskjeller kontrollert.

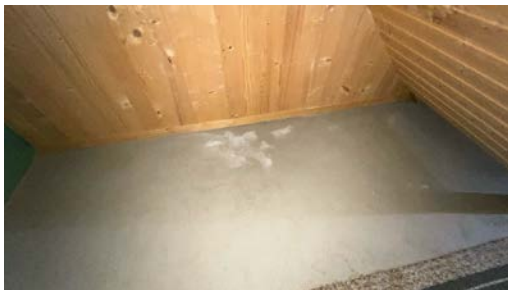
Rom under terreng må overvåkes og om bruksendringer skal utføres må dette vurderes etter omstendighetene.

Utsnitt rom under terreng.

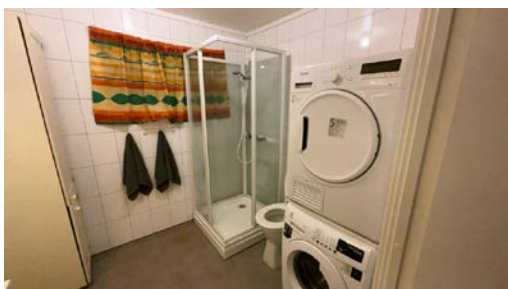
Vask med baderomsinnredning, toalett, dusjkabinett og opplegg for vaskemaskin på baderom.

Utsnitt baderom.

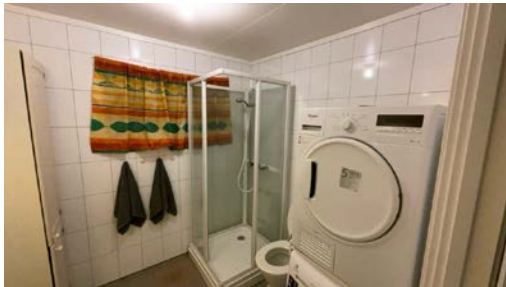
Vegger har overflater av våtromsplater.  
Himling har overflate av himlingsplater.

Utsnitt vegg og himling.

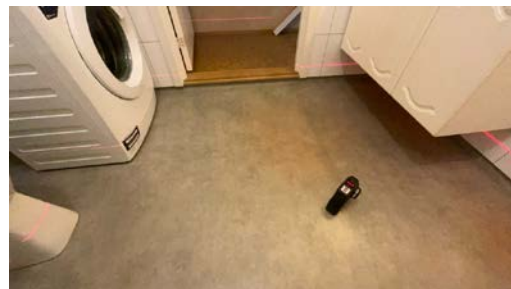
Våtromsbelegget må overvåkes og utbedres ved behov, ved varmeskader og bevegelse kan det lettere oppstå sprekker/skader på gulv.

Utsnitt baderomsgulv.

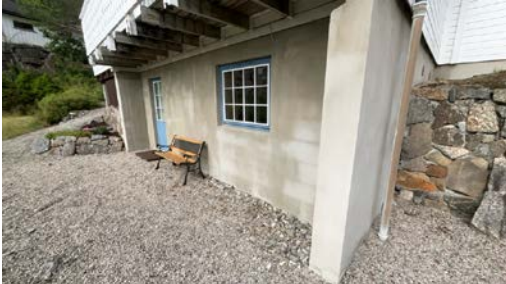
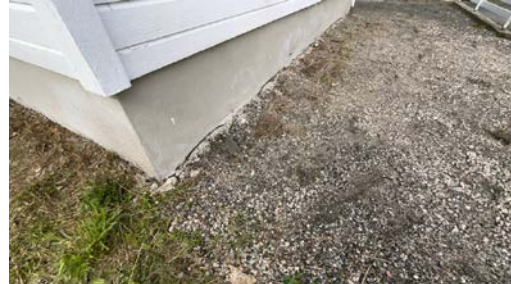
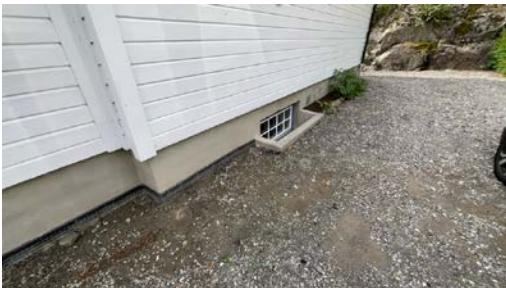
- Grunnmuren har sprekkdannelser.

Det er registrert stedvis små sprekker, riss og noe forvitring av grunnmuren mot terreng.

Utsnitt grunnmur.

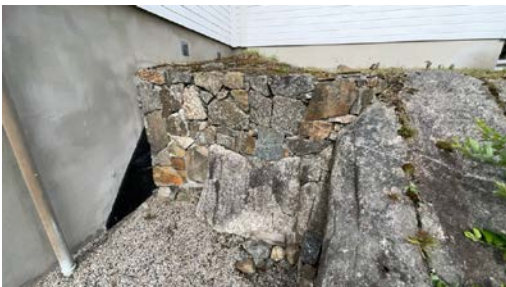
Forstøtningsmurer er av naturstein.

Natursteinsmur.

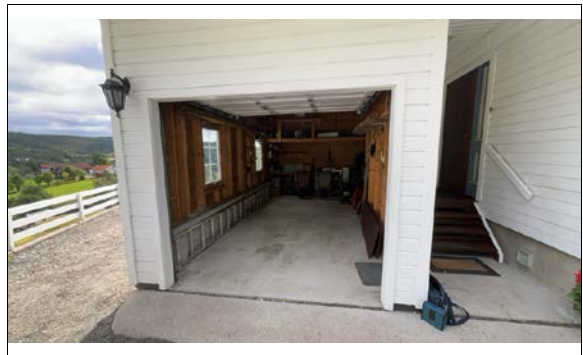
Ekstern garasje, i tillegg til garasjeplass i rekkegarasje.

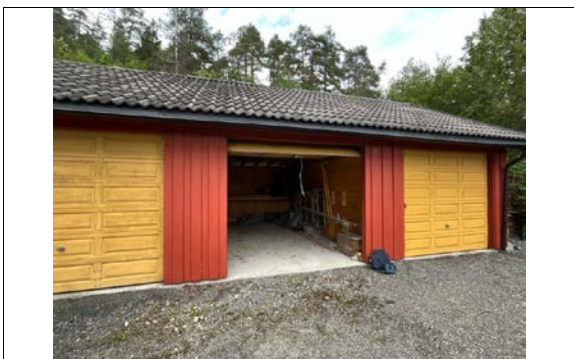
Eneboligen har en midstilt garasjeplass i en rekkegarasje.  
Garasjen er et sameie.  
Garasjeplassen er 23m<sup>2</sup>.
