Ole Richters gate 27, 7506 STJØRDAL

Skjernet, kjedet enebolig på ett plan midt i Stjørdal sentrum

Salgsobjekt: Enebolig
Eierform: Eiet
Byggeår: 1970
BRA-i/BRA Total 96/117 kvm
Tomtstr.: 461.3 m²
Soverom: 3
Gnr./bnr. Gnr. 102, bnr. 492
Oppdragsnr.: 1704240071

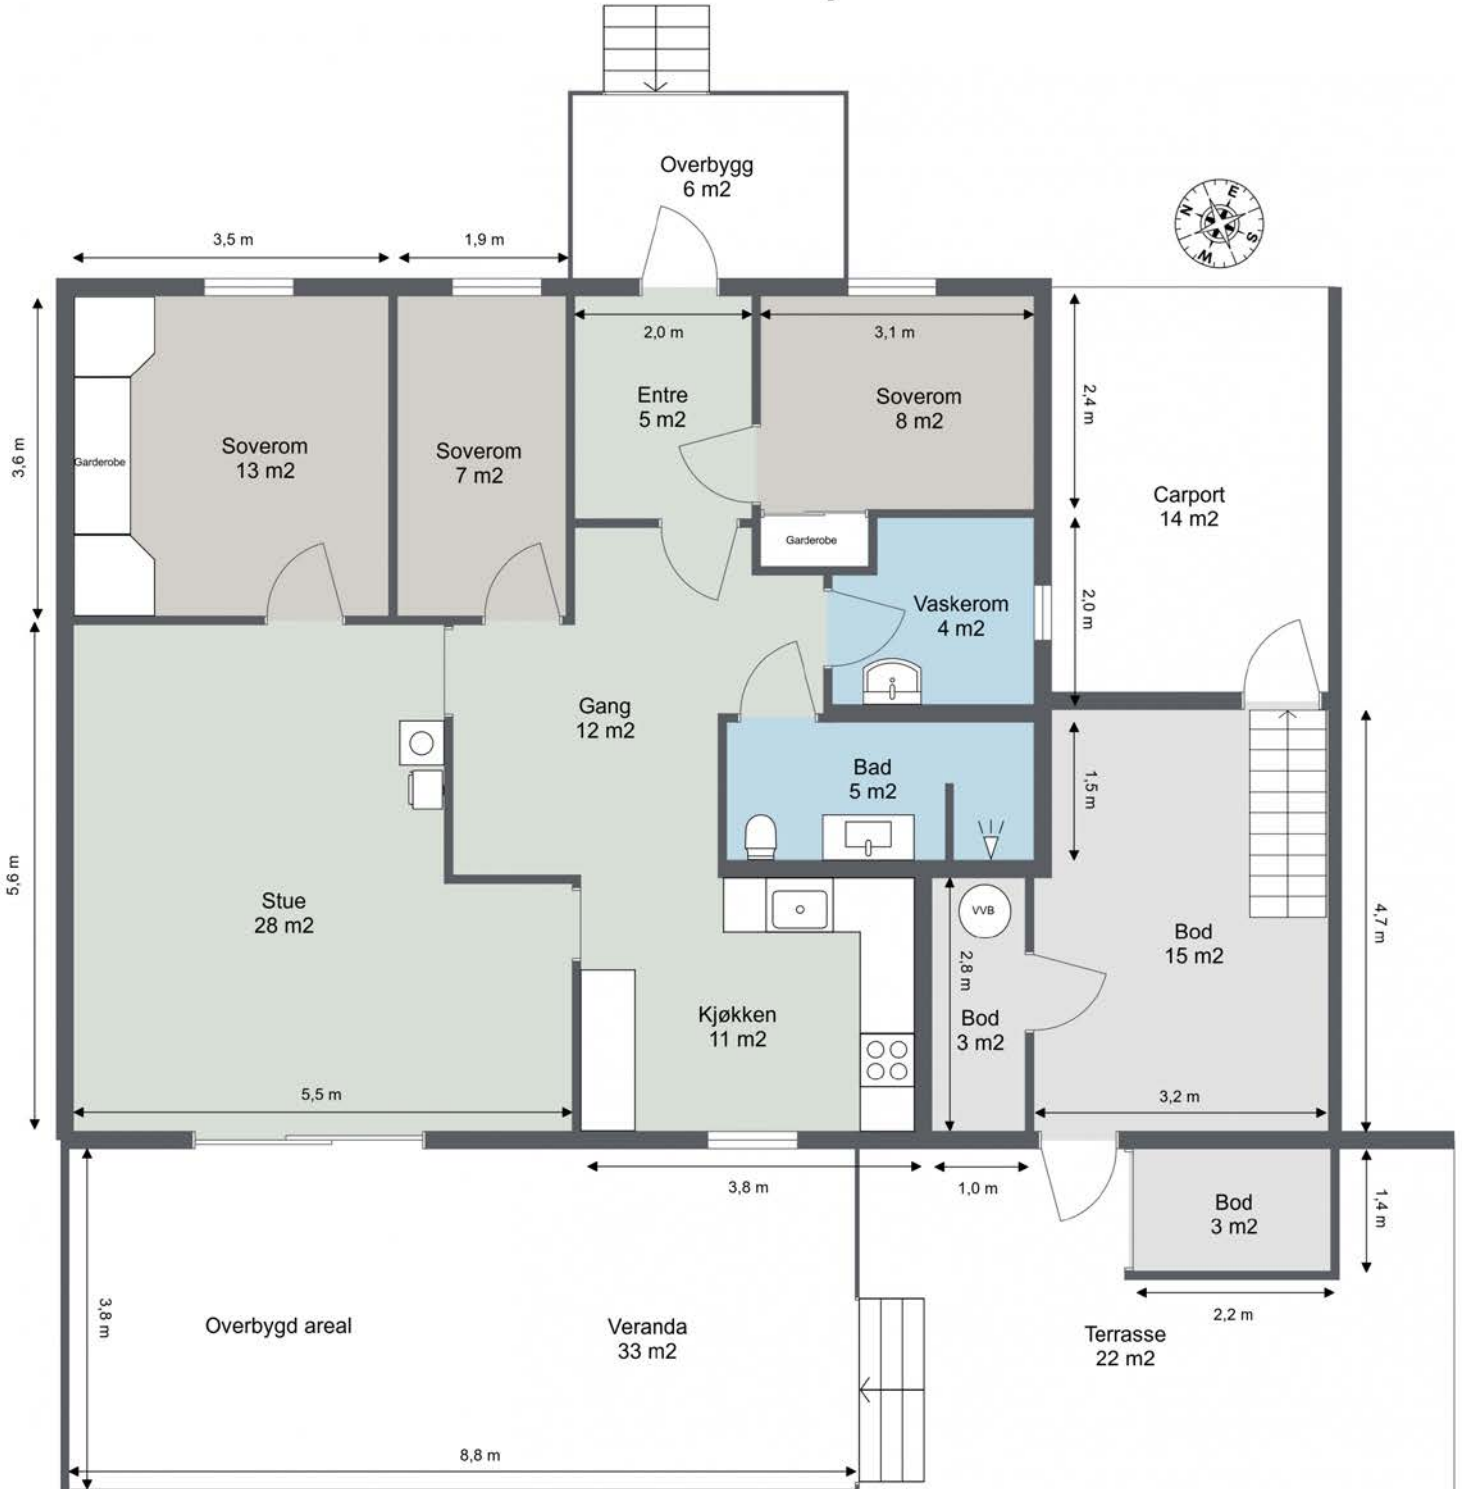
Hovedetasje

Plantegning er ikke i målestokk og er kun ment for å gi et visuelt inntrykk av planløsning.
Areal i tegning må ikke forveksles med boligens totale areal.
