Nøkkelinformasjon

Strømsborg 23 er en pen, kjedet og velholdt enebolig over to plan, og i underetasjen ble det i 2022 etablert en hybel med egen inngang. Her bor man sentralt og familievennlig, i kort gangavstand til buss, butikker og barnehager. Boligen ligger innerst i en stille og rolig bindvei, og fire uteplasser inkluderer en ny veranda med flott panoramautsikt over Lillestrøm. Bilen parkeres i eller utenfor en garasje med lader for elbil montert i 2022.

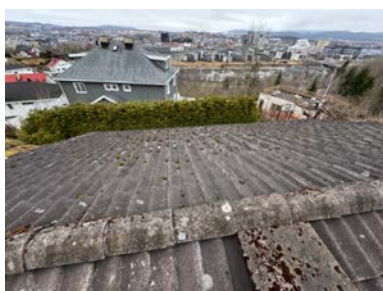
TG 2 Nedløp og beslag

Renner, nedløp og beslag i aluminium. Det var oppholdsvær på befaringsdagen slik at renner og nedløpsfunksjon ikke er stadfestet.

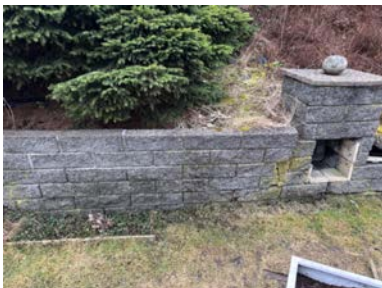
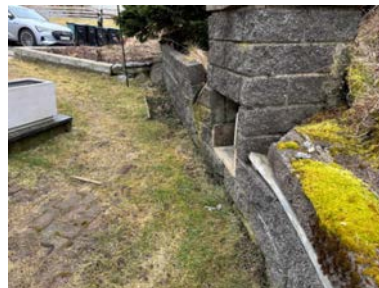
- Forstøtningsmuren må rives og ny mur bygges.

Kostnadsestimat: 50 000 - 100 000

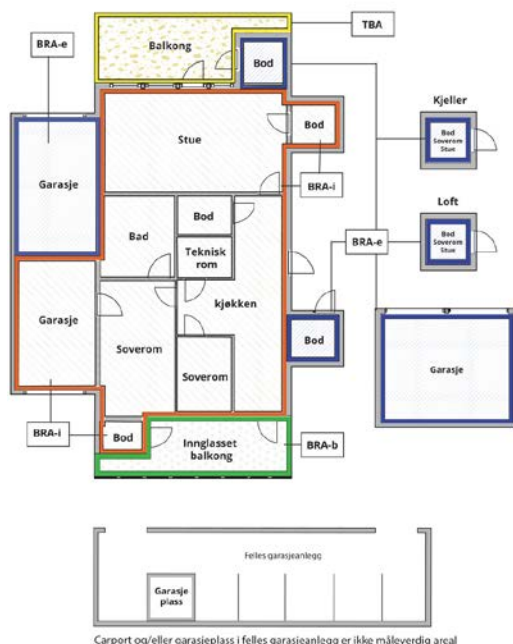
BRA = BRA-i + BRA-e + BRA-b

Bruksarealet for bygningen er bruttoarealet minus arealet som opptas av yttervegger.
