Tilstandsrapport

Enebolig

Bjørklivegen 84, 7670 INDERØY

Befaringsdato: 13.08.2024

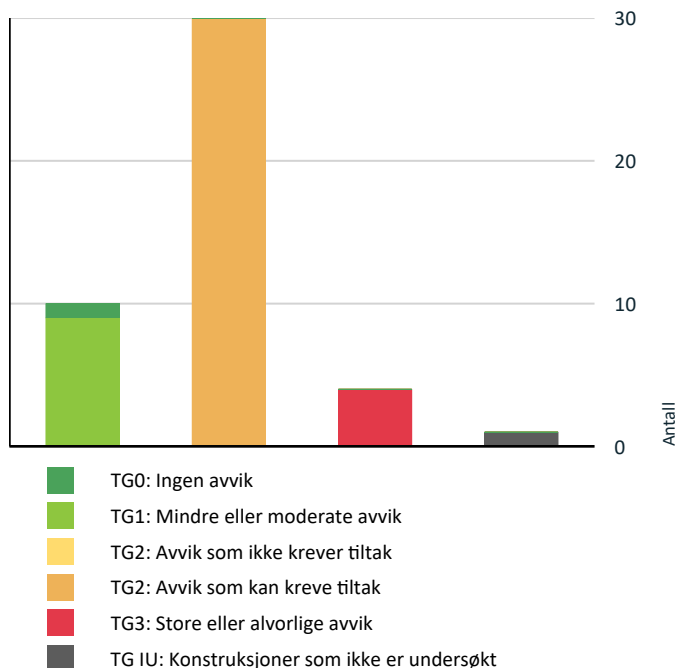
Fordeling av tilstandsgrader

Vil du vite mer om tilstandsgrader? Se side 4.

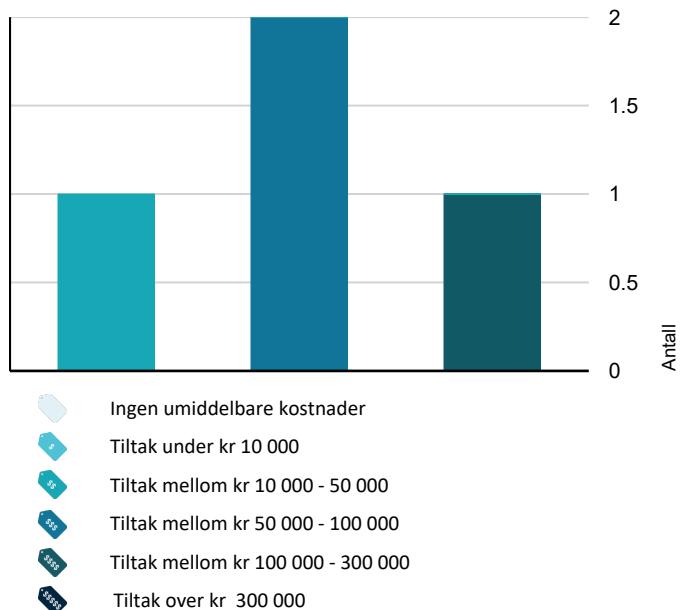
Anslag på utbedringskostnad

Hva er anslag på utbedringskostnad? Se side 4.

Hva det vil koste å utbedre rom eller bygningsdeler, er et forsiktig anslag basert på nåværende kvalitet, registrert avvik og angitte tiltak i rapporten. Anslaget er gitt på generelt grunnlag og må ikke forveksles med et pristilbud fra en håndverker. Det kan foreligge avvik og tiltak som ikke kommer frem av rapporten.

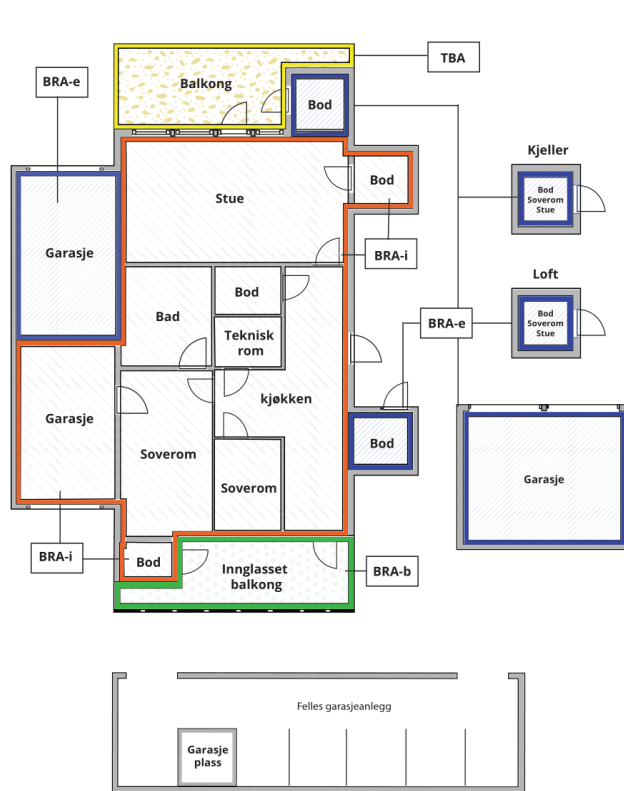
$$\text{BRA} = \text{BRA-i} + \text{BRA-e} + \text{BRA-b}$$

Bruksarealet for bygningen er bruttoarealet minus arealet som opptas av yttervegger.

Internt bruksareal (BRA-i)	Arealet innenfor boenheten(e)
Ekstern bruksareal (BRA-e)	Arealet av alle rom utenfor boenheten(e) og som tilhører denne, slik som for eksempel bod
Innglasset balkong mv (BRA-b)	Arealet av innglasset balkong, veranda eller altan når denne er tilknyttet boenheten(e)
Terrasse- og balkongareal (TBA)	Arealet av terrasser, åpne balkonger og åpen altan tilknyttet boenheten(e)
