Bjørklivegen 84, 7670 INDERØY

**Røra/Hellemshaugen - Enebolig
med godkjent utleiedel. 5 sov. 2
bad. 3 garasjeplasser. Utsikt mot
fjorden**

Salgsobjekt: Enebolig
Eierform: Eiet
Byggeår: 1977
BRA-i/BRA Total 203/259 kvm
Tomtstr.: 1374.2 m²
Soverom: 5
Gnr./bnr. Gnr. 172, bnr. 89
Oppdragsnr.: 1708240224

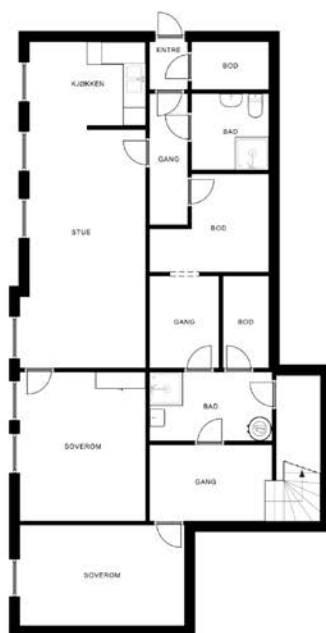
Plantegning

Plantegningen er ikke målbar, og noe avvik kan forekomme. Megler/selger tar ikke ansvar for ev. feil.
Innredning og faste installasjoner kan avvike fra den faktiske innredningen.
