Tilstandsrapport

Enebolig

Sagveien 14 , 7120 LEKSVIK

Oppdragsnr.: 21613-1197

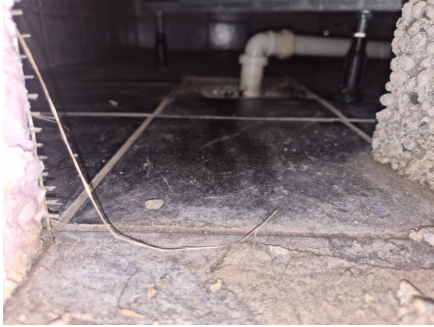
LOFT > BAD

! TG 1 Sanitærutstyr og innredning
