Holmlundvegen 8A, 2312 OTTESTAD

# DITT NYE HJEM?

Velkommen til Holmlundvegen 8 A og B!

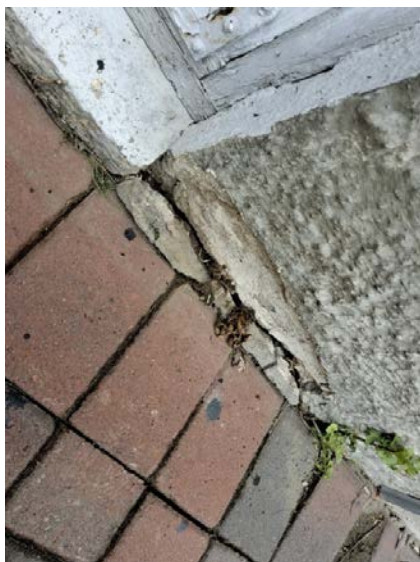
### 6.2 Grunnmur og fundament

Det registreres stedvise pussavskallinger på grunnmuren.

Avskalling av murpuss observeres stedvis på utsiden av grunnmuren, pussavskalling kan medføre redusert værbeskyttelse og økt risiko for fuktinntrenging. Eksakt årsak er ukjent. Innvendig registreres det bom i pusset grunnmur som vurderes å skyldes fukt i muren som følge av sviktende drenering. Puss med bom kan løsne og være svekket mot ytre påvirkninger.

For å hindre fuktinntrekk/frostspreng, anbefales en gjenpussing, og slik at forholdet kan observeres over tid, med tanke på om dette er under utvikling eller er stabilt.

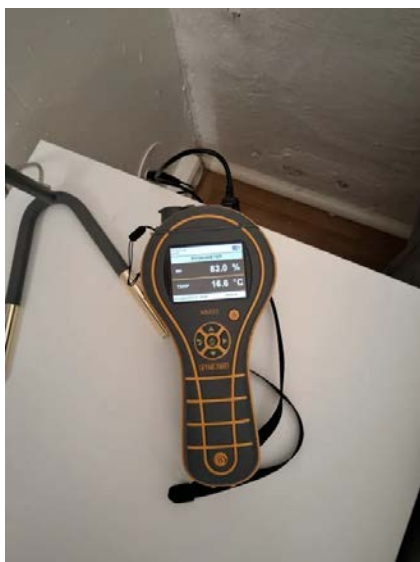
## 6.3 Rom under terreng

Bilde fra fuktmåling i veggkonstruksjon på soverom.

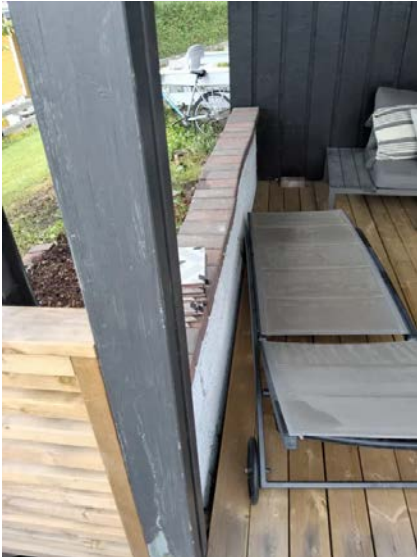
Det registreres skjevheter i rekkverk/mur.

Det registreres en langsgående sprekk plattingen og skjevheter som vurderes å skyldes setninger i konstruksjonen.

Oppretting av skjevt rekkverk/mur anbefales.

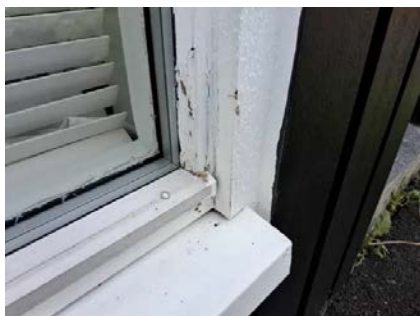
## 6.6 Vinduer og dører

Vinduer er værslitte.

Karmer er værslitte. Kittfalsler (utvendig tetting mellom vindusramme og glass) på varevinduer er uttørket og stedvis løsnet. Enkelte vindu tar i karm og har behov for justering. Med tanke på oppnådd alder er punktering av glass i tiden som kommer påregnelig. Det er lav/ingen klaring mellom utvendig listverk og beslag under enkelte vinduer, forholdet kan føre til fuktoppsug i trevirket, forkorte levetiden og vanskeliggjør overflatebehandling.

Overflatebehandling og justeringer/smøring må påregnes, alternativt bør det vurderes å skifte vinduene som kan være gunstig ut fra et energioekonomisk synspunkt.

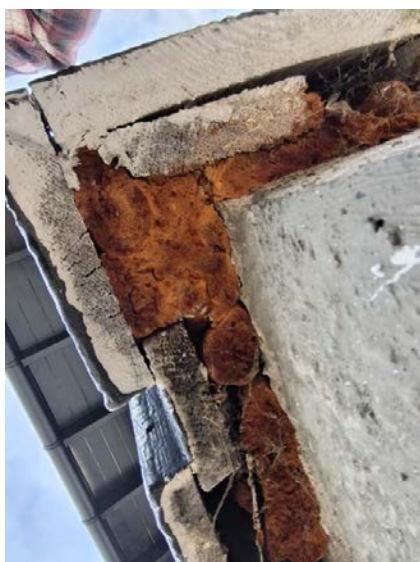
Luftespalter er stedvis tettet med byggeskum.

Det registreres stedvis værslitt kledning. Det er benyttet klosser og stedvis byggsaum som musesperre bak kledning, forholdet hindrer nødvendig ventilasjon og kan føre til fuktskader og råte i veggkonstruksjonen. Det er ikke montert musesperre bak enkelte hjørnebord/i ytterhjørner. Forholdet kan medføre at gnagere kommer seg inn i boligen. Det er stedvis kort avstand fra underkant av kledningen til terrenget, forholdet kan gi forkortet levetid på nedre del av ytterkledningen.

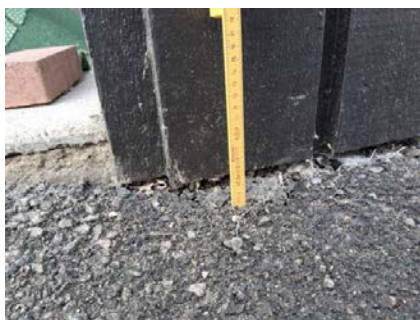
Kledningen er stedvis avsluttet nærme terreng.

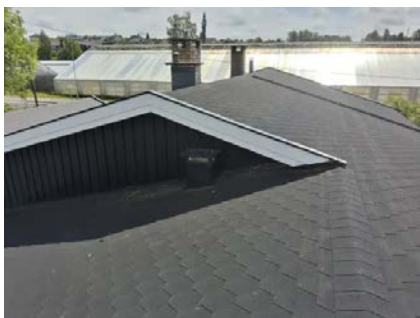
## 6.10 Takkonstruksjon

Boligen er oppført med saltak.

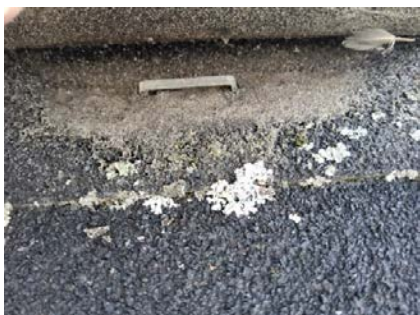
## 6.11 Taktekking

Kramper "krabber" opp.

Symptomer på slitasje, elde og nedsatt funksjon i taktekingen er registrert. Det observeres enkelte manglende striper med pappshingel, disse ser ut til å nylig ha blåst bort. Pappshingel er ikke montert i henhold til leggeanvisning (det er benyttet kramper istedenfor pappspiker) og det registreres at kramper har "krabbet" opp, noe som medfører at nedre del på pappshingelen blir løftet opp og dermed blir utsatt vind. Dette vurderes som en sannsynlig årsak til at pappshingelen har løsnet, forholdet medfører at det er høy risiko for at ytterligere skader og lekkasjer kan oppstå.

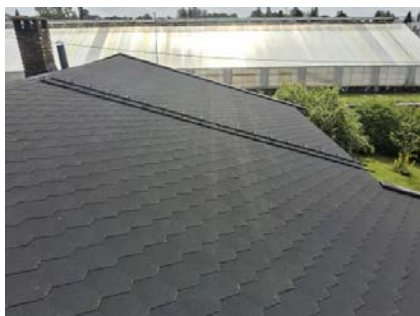
## 6.12 Utstyr på tak

Det er etablert takstige på taket.

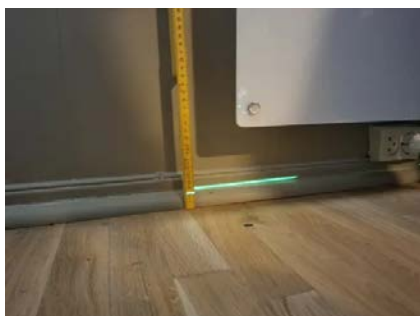
## 6.13 Etasjeskille og gulv på grunn

Etasjeskiller er kontrollert med nivelleringslaser.

Det vurderes at det ikke er behov for umiddelbare tiltak, men ved eventuell legging av nytt gulv som stiller krav til planhet av underlaget, bør avretting påregnes.

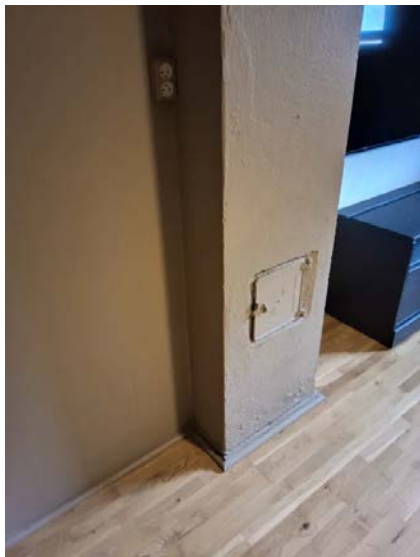
## 6.14 Ildsted/Skorstein

Innkassing i kjelleretasje er plassert tett mot pipen.

Med bakgrunn i påviste avvik og for en vurdering av eventuelle tiltak anbefales en ytterligere kontroll av pipa/ildsteder utført av brann- og feiervesen.

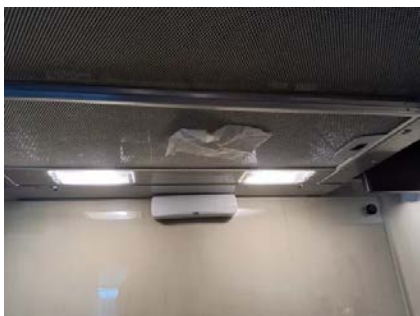
Avtrekkseffekten er testet med papir.

Kjøkkenventilatoren er testet med papir og det registreres sug i kanalen.

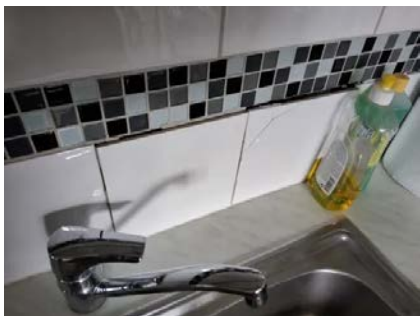
## 6.16 Kjøkken: Utleiedel

Fliser har løsnet og sprukket.

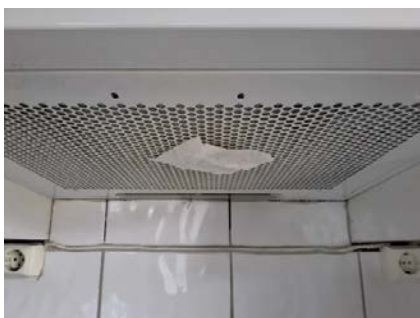
Avtrekkseffekten er testet med papir.

Kjøkkenventilatoren er testet med papir og det registreres sug i kanalen.

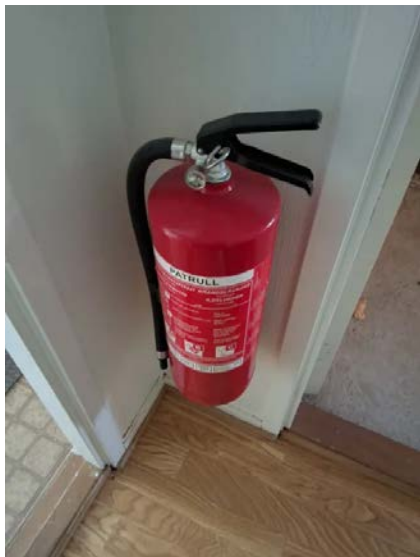
Vegghengt brannslukningsapparat.

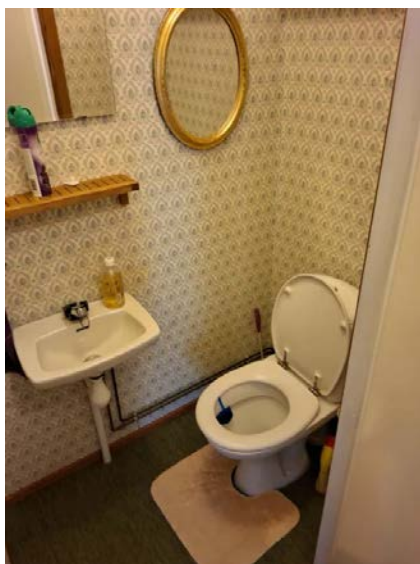
**6.19 Toalettrom: Utleiedel**

Oversiktsbilde toalettrom.

Det anbefales å etablere mekanisk avtrekk for optimal ventilering

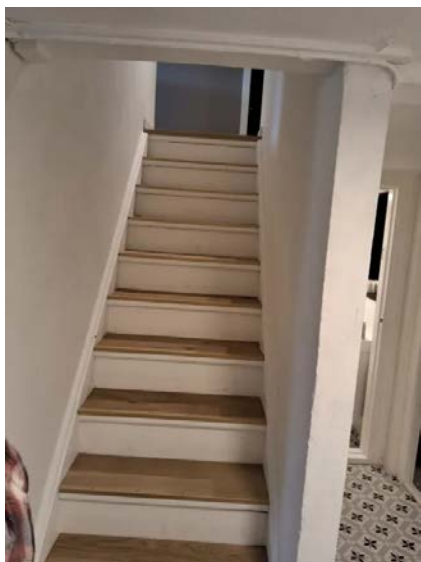
**6.20 Trapp: Kjelleretasje - 1. Etasje (Hoveddel)**

Trappen mangler håndløpere.

Det anbefales å etablere håndløper på veggen for bedre sikkerhet.

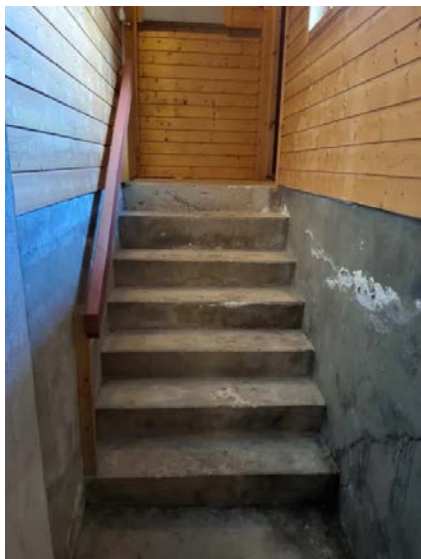
## 6.21 Trapp: Kjelleretasje - 1. Etasje (Utleiedel)

Trappen har ikke håndløper på begge sider.

Håndløper på veggen for bedre sikkerhet anbefales etablert.

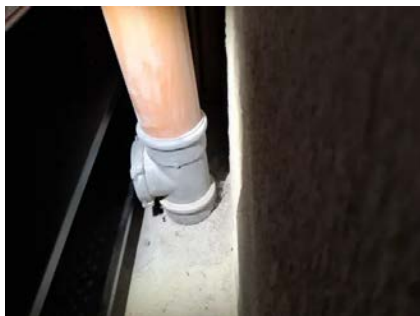
## 6.22 Avløpsrør

Stakeluke er plassert i kjelleretasje.

Deler av avløpsanlegget er fra byggeåret, og har nådd en alder som tilsier at skader / lekkasjer kan oppstå. Det registreres sen avrenning i servant på bad.

På grunn av sen avrenning fra tappested anbefales en kontroll / utbedring av rørlegger. Det ble ikke registrert behov for øvrige tiltak, men med tanke på alder kan skader plutselig oppstå på avløpsrør av eldre årgang. Ved eventuelle oppgraderinger av våtrom/kjøkken vil det være hensiktsmessig å skifte avløpsrør.

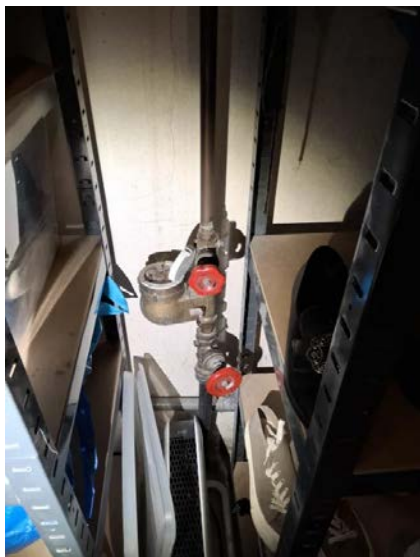
## 6.23 Vannledninger

Hovedstoppekran er plassert i kjeller.

Deler av vannrørene er fra byggeåret, og har nådd en alder som tilsier at skader / lekkasjer kan oppstå. Innvendig stoppekran er ikke funksjonstestet grunnet høy alder/tilstand. Konsekvens er usikker restlevetid/funksjon. Rørapplegg til utekran bærer ikke preg av fagmessig god utførelse, det registreres knekker i bøyd rør.

Det ble ikke registrert behov for tiltak, men med tanke på alder, og knekker i rør så kan skader plutselig oppstå på. Ved eventuelle oppgraderinger av våtrom/kjøkken/toalettrom vil det være hensiktsmessig å skifte vannrør og hovedstoppekran.

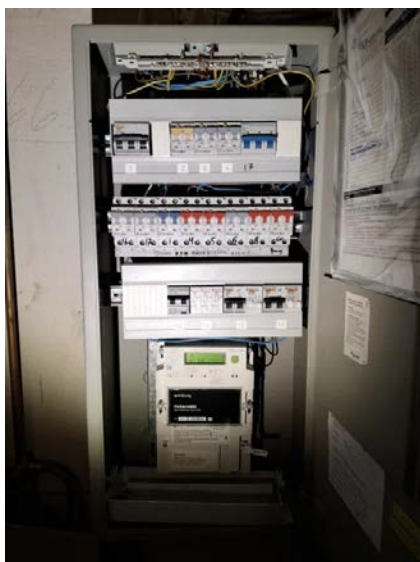
## 6.24 Elektrisk

Sikringskap til hoveddel er plassert i kjeller.

Det er gjennomført en elkontroll datert 12.01.2024 uten avvik eller dokumentert rettet avvik. Valg av tilstandsgrad er satt med bakgrunn i at det er gjennomført kontroll / tilsyn uten avvik eller rettet avvik. Anlegget er utover dette ikke vurdert av bygningssakkyndig. Det bemerkes at dette ikke er en garanti for at anlegget er feilfritt.

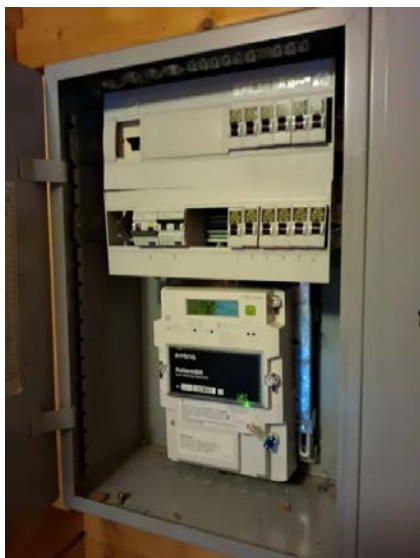
Sikringskap til uteiedel er plassert i trappegang.

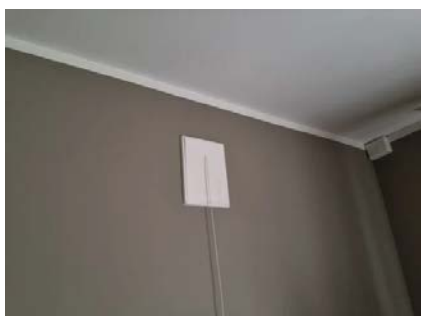
## 6.26 Ventilasjon

Naturlig ventilasjon med klaffventiler på yttervegger.

Naturlig ventilasjon i boligen. Det er ukjent om ventilasjon/tilluft er tilstrekkelig. Ventilering ved åpning av vinduer bør påregnes.

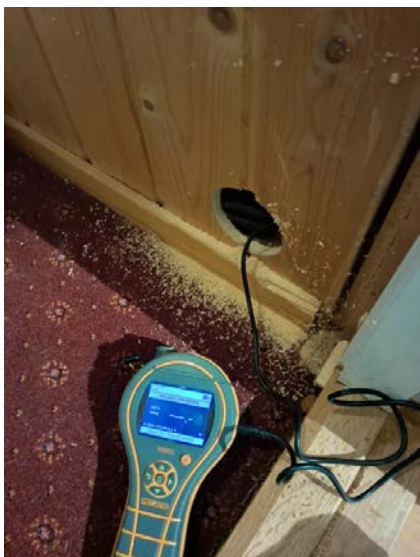
Bilde fra fuktmåling i veggkonstruksjon tilstøtende våtsone.

| Det er foretatt hulltaking med 73 mm hullbor fra tilstøtende bod. Undersøkelsen viser ingen tegn til skader eller fukt i konstruksjonen. Piggmåling: under 6 vektprosent. | |

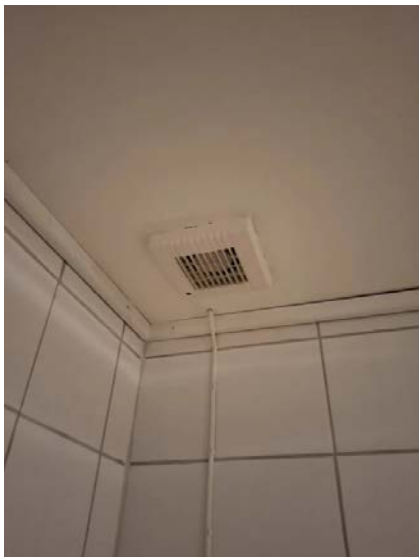
Avtrekksvifte er defekt.

Baderomsviften er defekt. Manglende ventilering medfører til en økt og uønsket fuktbelastning i rommet og dårlig inneløst klima.

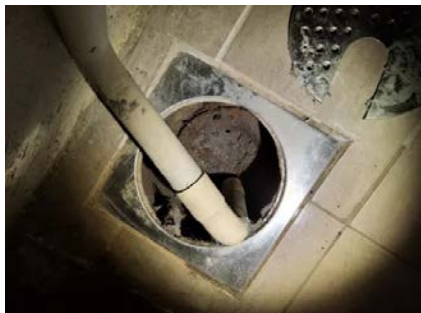
## 6.29 Våtrom: Vaskerom

Det er ikke etablert membran på gulv/veggflater i rommet.

Det er behov for totalrenovering av våtrommet!

Ventilasjonen vurderes ikke til å være tilstrekkelig. Med bakgrunn i at våtrommets vegger er av mur/betong er det ikke praktisk mulig å gjennomføre fuktmåling/hulltaking i et område der det erfaringsmessig forekommer skader. Hulltaking og fuktmåling i lukkede konstruksjoner er derfor ikke utført. Tilstanden inne i konstruksjonen er ikke kjent.

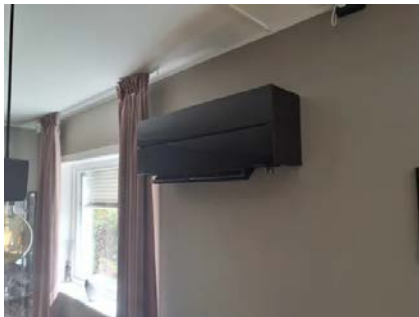
## 6.31 Øvrig: Varmepumpe

Varmepumpe er plassert i stue.

Med bakgrunn i at tilstand på varmpumpen er ukjent, anbefales det at det gjennomføres en service/kontroll av varmpumpen.
