# Sædalsvegen 96 - Ditt neste hjem?

Idyllisk småbruk som ligger i naturskjønne omgivelser med stor tomt og en stor låve som åpner for mange muligheter. Her får du en eiendom med gode kvaliteter, som jaktrettigheter, beitemark, romslige uteplasser og et solid våningshus. Beliggenheten er både landlig og idyllisk, med flott utsikt mot natur og omkringliggende fjell, men likevel praktisk med kort vei til tog, buss, skole, barnehage og butikk på Vaksdal. Våningshuset rommer hele 5 soverom, perfekt for barnefamilien eller deg som ønsker god plass, i tillegg til en romslig stue, kjøkken og bad. Med eiendommen følger også fallrett som gir god inntekt for bruket. Fallretten gir årlig inntekt på ca. kr 50 000,-.

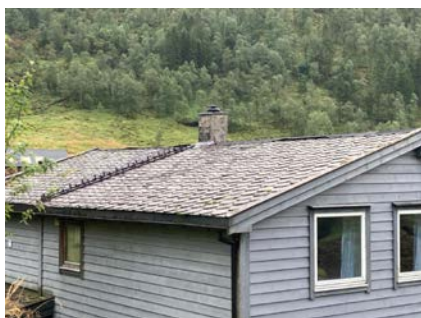
Svartsopp/grønne på kledning

## TG 2 Veggkonstruksjon

Veggene har bindingsverkskonstruksjon fra byggeår. Fasade/kledning har liggende bordkledning.

- Musesperre må etableres.
- Lokal utbedring bør foretas for å øke avstanden mellom terreng og bordkledning.
- Det bør foretas tiltak for å bedre lufting av kledningen.

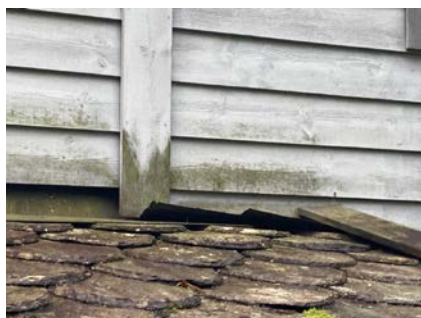
## TG 3 Takkonstruksjon/Loft

Punktet må sees i sammenheng med Taktekking

- Innhent dokumentasjon, om mulig.

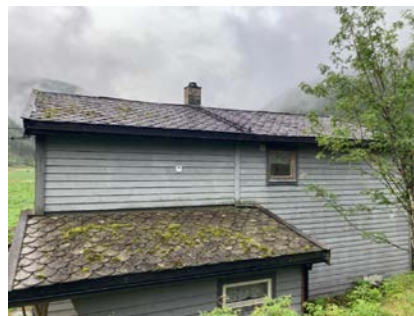
## TG 2 Vinduer

Bygningen har malte trevinduer med 2-lags glass.

- Karmene i vinduer er slitte og det er sprekker i trevirket.

- Det må påregnes noe vedlikehold og at enkelte vinduer må skiftes ut.

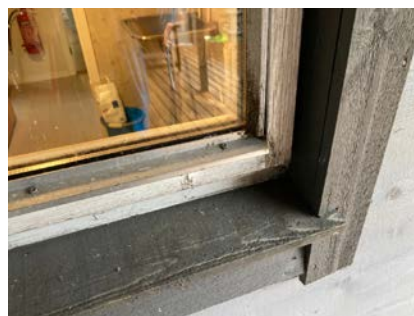
## TG 2 Dører

Bygningen har malt hovedytterdør og malt balkongdør i tre. Tettpanel før til kjeller

- Det må påregnes noe vedlikehold og at enkelte dører må skiftes ut.

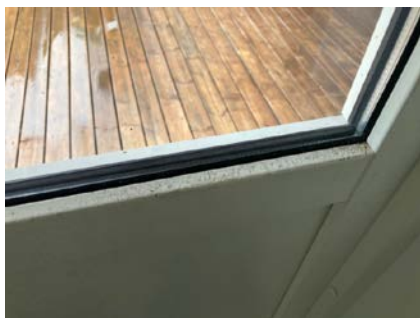
Skade i karm, altandør

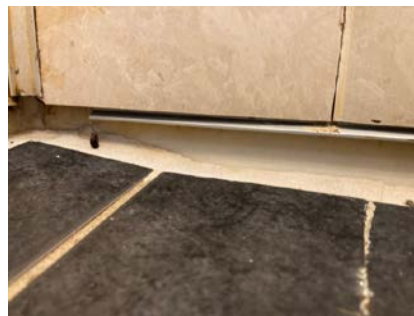
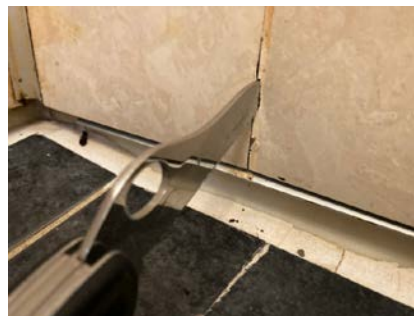
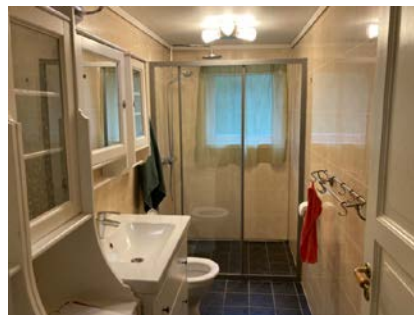
- Dersom våtromsplatene ikke er montert fagmessig, kan dette medføre utettheter som øker risikoen for fuktinntrengning bak platene. Over tid kan dette føre til oppfukning av tilstøtende konstruksjoner, noe som kan resultere i råteskader, muggvekst og eventuelle lekkasjer.
- Dersom det ikke gjøres tiltak, kan dette medføre oppfukning, oppsvelling og forringelse av materialer over tid og fuktskader på tilstøtende konstruksjoner.

Kostnadsestimat: 50 000 - 100 000

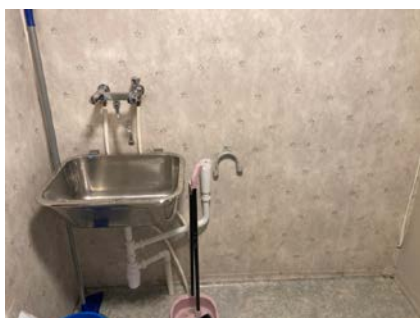
## 1. ETASJE > VASKEROM (3,9 KVM)

### TG IU Tilliggende konstruksjoner våtrom

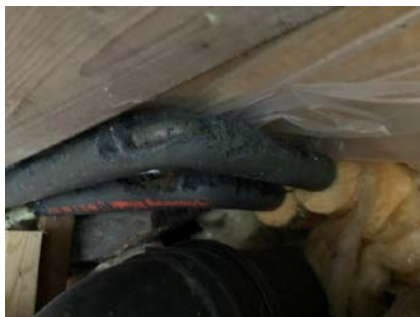
Musegang på isolasjon

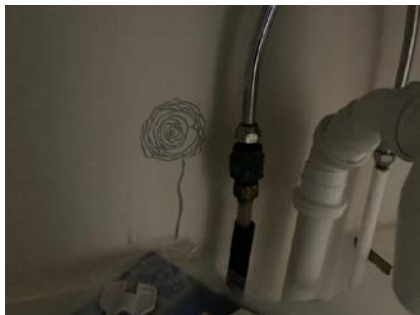
- Det er ikke behov for utbedringstiltak siden anlegget fungerer i dag, men ut ifra alder kan skader plutselig oppstå på eldre anlegg.
- Det må monteres tettemuffer i enden av varerørene.

Mangler endekappe på rør

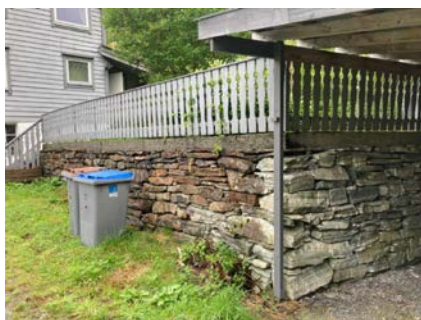
### TG 3 Terrengforhold

Det er skrående terreng på bakside av bolig

- Det bør foretas terrengjusteringer.

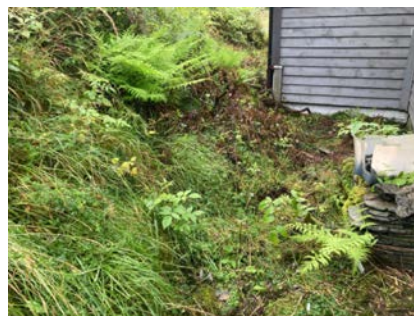
### TG 2 Utvendige vann- og avløpsledninger

Utvendige avløpsrør er av plast og er fra 1990. Det er septiktank med overløp til grøft. Utvendige vannledninger er av plast (PEL) og er fra 1990. Det er privat grunnboret brønn. Det er tatt vannprøve i 2020 i forbindelse med montering av vannrenesanlegg

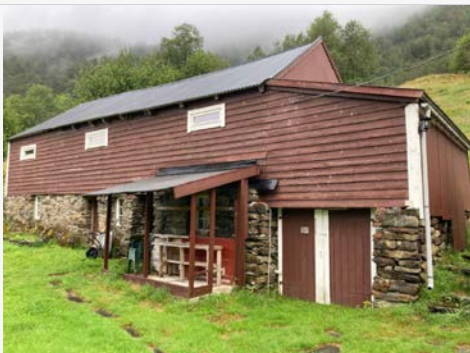
Løe oppført i grindverk.  
Sperretak som er tekka med plater.  
Murar i naturstein.  
Løe oppgradert med isolasjon

Bygget er ikke tilstandsvurdert ihht Forskrift til avhendingslova og NS3600. Dette er kun en enkel beskrivelse.
