# Tilstandsrapport

Boligbygg med flere boenheter

Riihimækiveien 1, 2013 SKJETTEN

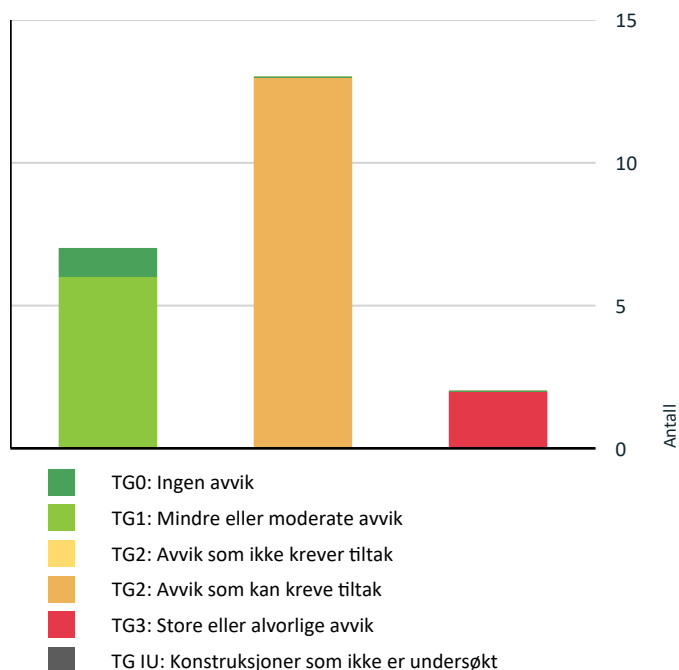
## Fordeling av tilstandsgrader

Vil du vite mer om tilstandsgrader? Se side 4.

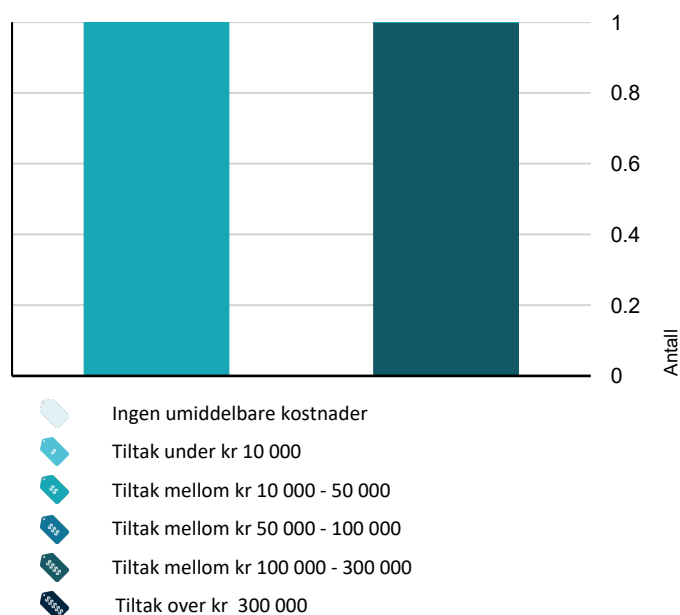
## Anslag på utbedringskostnad

Hva er anslag på utbedringskostnad? Se side 4.

Hva det vil koste å utbedre rom eller bygningsdeler, er et forsiktig anslag basert på nåværende kvalitet, registrert avvik og angitte tiltak i rapporten. Anslaget er gitt på generelt grunnlag og må ikke forveksles med et pristilbud fra en håndverker. Det kan foreligge avvik og tiltak som ikke kommer frem av rapporten. Utbedringskostnad avhenger blant annet av personlige valg av og markedspris på materialer og tjenesteyter.
