# Tilstandsrapport

📍 Vossegata 18 C, 0475 OSLO

# gnr. 225, bnr. 377

# Andelsnummer 9

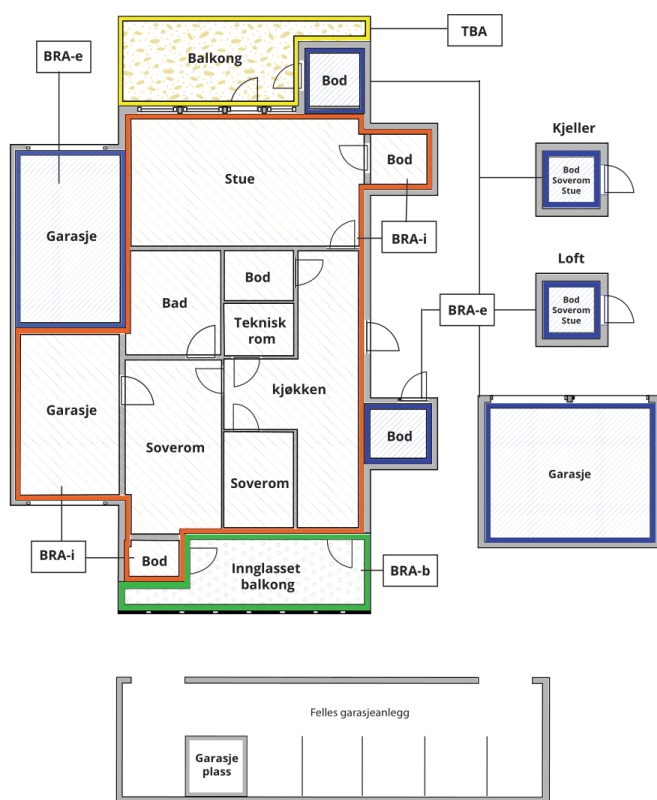
Bruksarealet for bygningen er bruttoarealet minus arealet som opptas av yttervegger.

Carport og/eller garasjeplass i felles garasjeanlegg er ikke måleverdig areal
