Svein Jarls gate 13, 7713 STEINKJER

# Næringsseksjon i Steinkjer sentrum

# Tilstandsrapport

## NÆRINGSBYGG MED FLERE BOENHETER

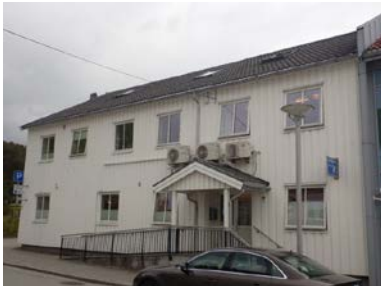
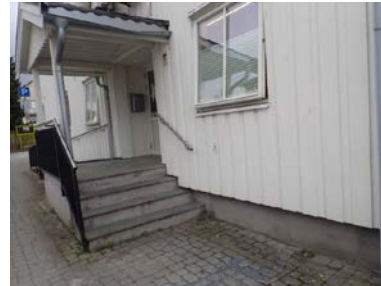
## TG 1 Utvendige trapper

Støpt trapp inkl rullestolrampe mot hovedinngang

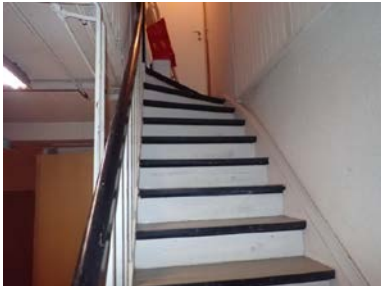
## Innvendige trapper - 2

Boligen har malt tretrapp til 2. etasje.

- Håndløper bør monteres, men det var ikke krav på byggetidspunktet.

Avvik: Det mangler håndløper på vegg i trappeløpet.

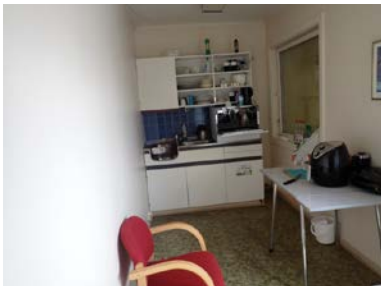
#### TG 3 Avtrekk

### 2. ETASJE > KJØKKEN

**Kostnadsestimat:** 10 000 - 50 000

Avvik: Det er ikke påvist noen form for ventilering av kjøkkenrommet (lukket rom).

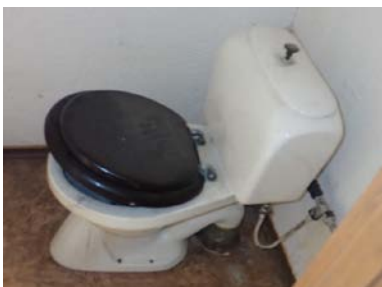
### 1. ETASJE > TOALETROM

#### **Overflater og konstruksjon**

Avvik: Toalettrom har kun naturlig avtrekk fra rommet, NS 3600 krever mekanisk avtrekk for å kunne gi TG 0/1. Det er avvik: Eldre toalettrom med eget rom med servant. Det er naturlig avtrekk i tak.

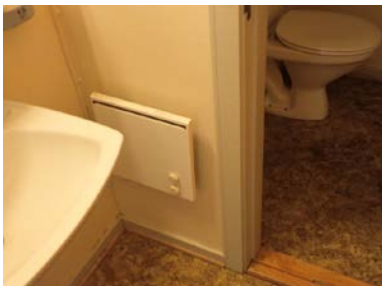
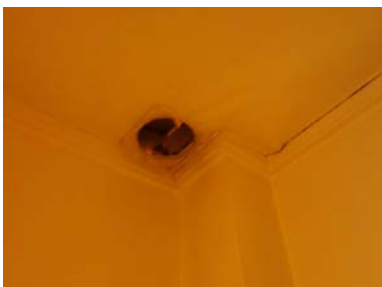
### TG 2 Vannledninger

- Det er ikke behov for utbedringstiltak siden anlegget fungerer i dag, men ut ifra alder kan skader plutselig oppstå på eldre anlegg.
- Anlegget må sjekkes av fagperson, som må utføre eventuelle tiltak på anlegget.
- I forbindelse med oppgradering av våtrom vil det være naturlig med utskiftning av rør.

Anbefaler og få fagperson til å kontrollere vannledninger med tanke på alder og sikring mot lekkasjer.  
Stoppekran er påvist i kjeller.

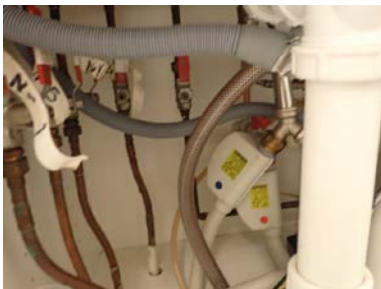
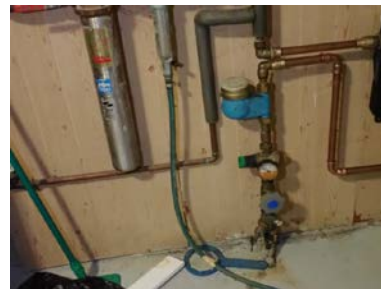
## TG 2 Avløpsrør

Det er avløpsrør av plast.

- Det er ikke behov for utbedringstiltak siden anlegget fungerer i dag, men ut ifra alder kan skader plutselig oppstå på eldre anlegg.
- Andre tiltak:
- I forbindelse med oppgradering av våtrom vil det være naturlig med utskiftning av rør.
- Eldre avløpsrør har blant annet større sannsynlighet for lekkasjer, noe som kan føre til omfattende og kostbare vannskader i boliger.

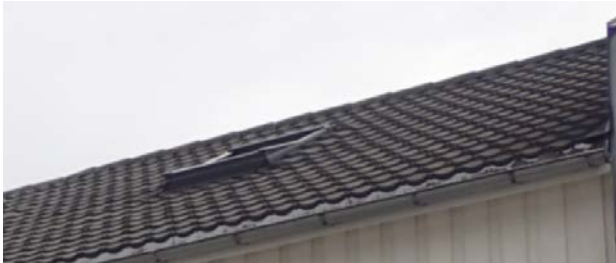
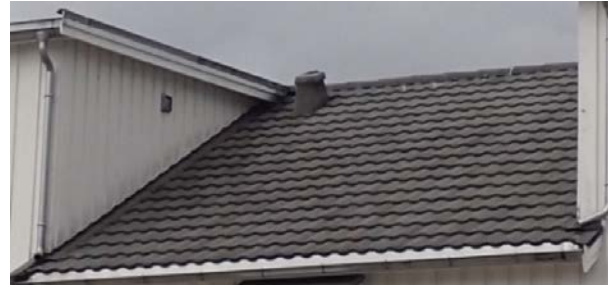
## Nedløp og beslag

Takrenner og taknedløp av metall

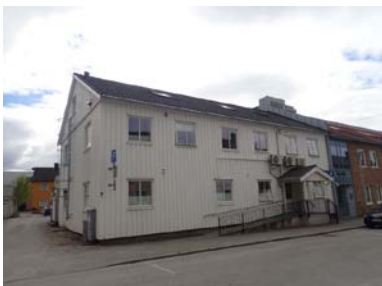
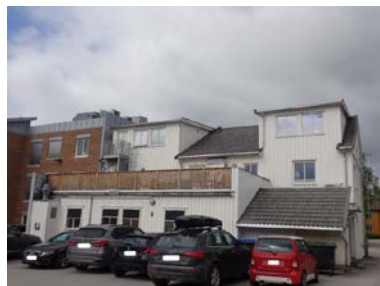
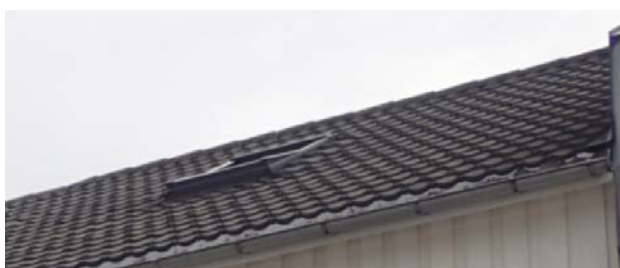
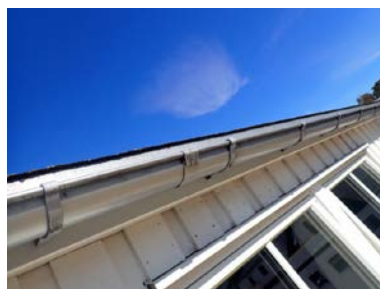
## TG 2 Veggkonstruksjon

Veggene har bindingsverkskonstruksjon fra byggeår. Fasade/kledning har stående bordkledning. Liggende kledning på kjellernedgang mot sør/øst. Nytt tilbygg med bindingsverk og kledning mot sør utført i 2002. Bygning er opplyst etterisolert med ny vindsperre og kledning i 2014.

Det må utføres sikringstiltak mot skadedyr der dette mangler for å lukke avviket. Overflatebehandling på påregnes.

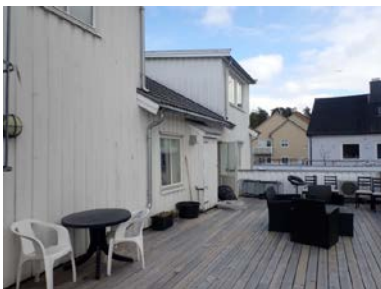
## Utvendige trapper - 2

Branntrapp mot sør

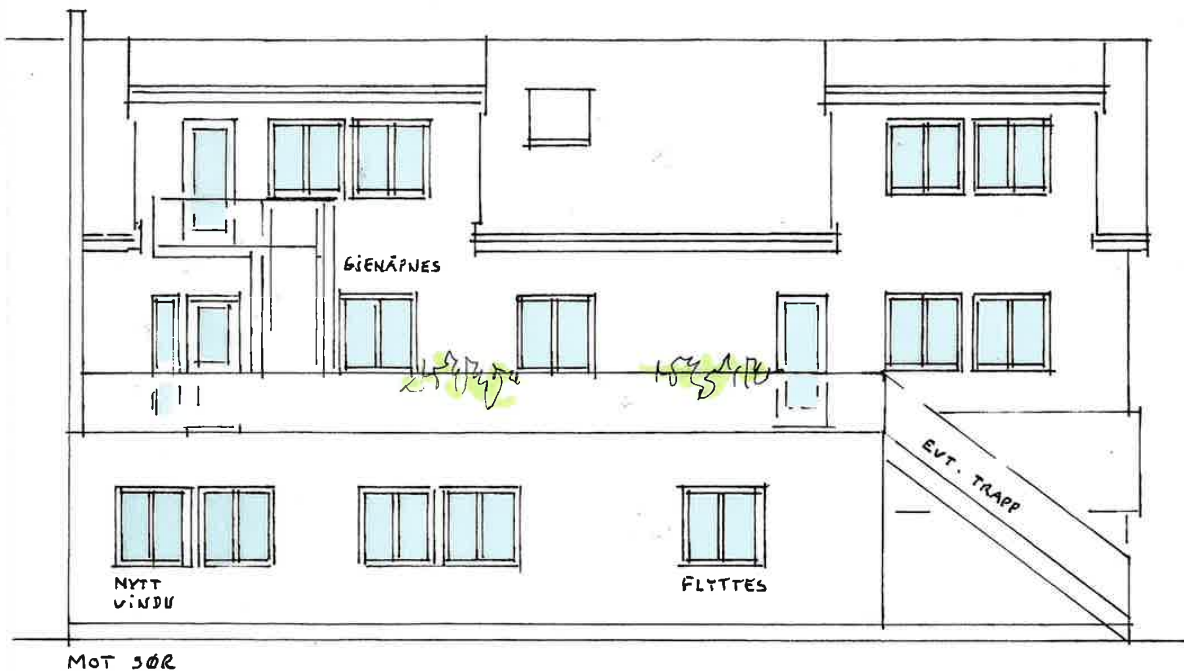
PROSJEKTET MÅ GJENNOMGÅS AV BRANNRÅDGIVER (RIBr)

LYSGRAV OG VINDU  
HVIS KIELLER SKAL  
BENYTTES TIL OPPHOLD
