Nøkkelinformasjon

Salgsobjekt: Eierseksjon
Eierform: Eierseksjon
Byggeår: 2014
BRA-i/BRA Total 98/101 kvm
Tomtstr.: 168.4 m²
Soverom: 3
Antall rom: 5
Gnr./bnr. Gnr. 20, bnr. 286
Snr. 1
Oppdragsnr.: 1101240144

Herlig sjønært i maritime Sponvika, med mulighet for båt plass. Bolig/Fritid - Ingen boplikt

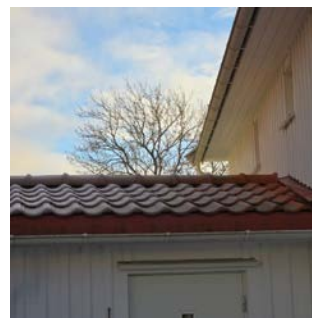
Tak vinkel under 18 grader

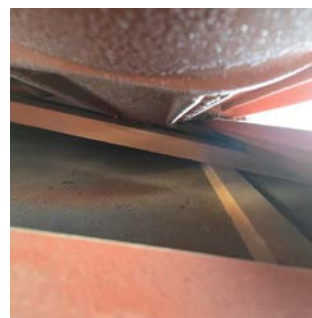
Undertak

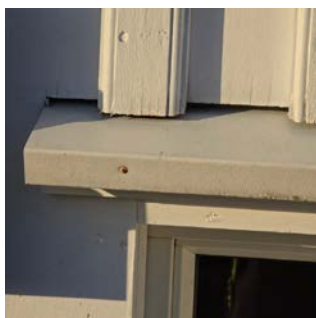
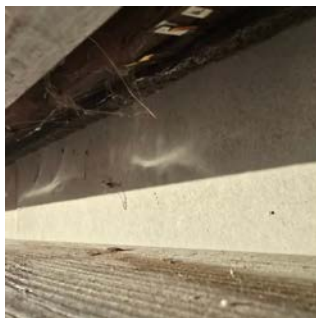
TG 1 Takkonstruksjon/Loft

Punktet må sees i sammenheng med Takteking

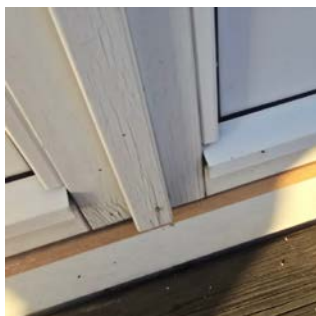
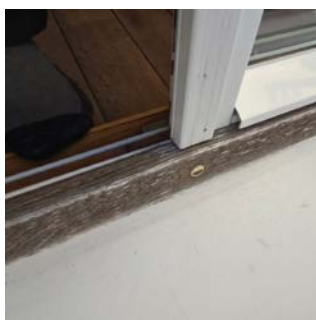
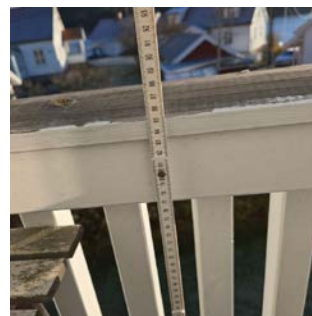
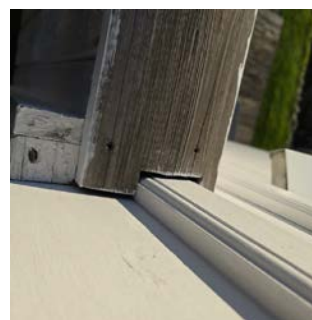
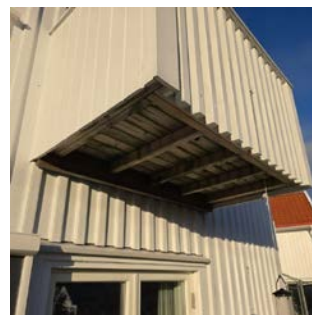
TO 3 Balkonger, terrasser og rom under balkonger

Balkong i treverk utenfor stue i andre etasje.
Stor plattning i impregnerert trevirke i første etasje.

- Det er påvist fukt/råteskader i konstruksjonen.
- Rekkverket er for lavt i forhold til dagens krav til rekkverkshøyder.

- Råteskadede konstruksjoner må skiftes ut.
- Rekkverkshøyde må endres for å tilfredsstille krav på byggemeldingstidspunktet.

Innfestingen av balkongen må undersøkes og utbedres. Den er trolig underdimensjonert.

Undersøkelser: Utføre nærmere undersøkelser av taktekkning, balkongens innfesting, og radonsperre.
Vedlikehold: Beregne jevnlig vedlikehold og oppgraderinger for å sikre bygningens funksjon og verdi over tid.
Disse anbefalingene er viktige for å sikre at boligen er i god stand og for å unngå større skader eller problemer i fremtiden.

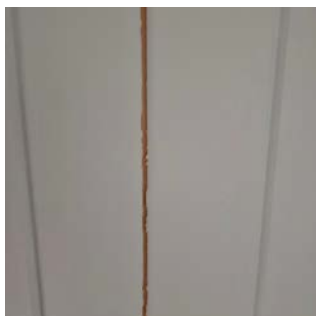
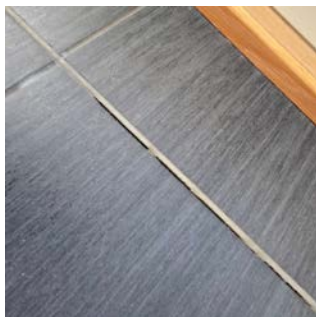
TG 1 Etasjeskille/gulv mot grunn

Trebjelkelag i etasjeskillet mellom etasjene.
Planavvik på 10 mm målt i soverom i andre etasje, målt med laser over hele gulvet.

Støpt og isolert plate på grunn i første etasje.
Planavvik på 10 mm målt i stue/kjøkken og soverom, målt med laser over hele gulvet.

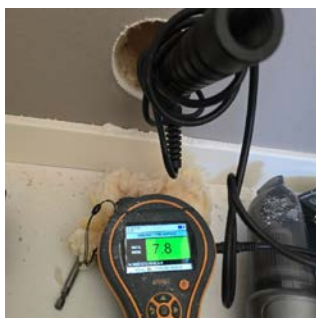
2. ETASJE > BAD

- Det er vindu/dør med ikke fuktbestandige materialer i våtsonen (ved vask, dusj, badekar, osv.), løsningen eller byggematerialet er uegnet
- Listen på døren er noe løs.

Ved bruk av dusjkabinett er lister sprutsikret.

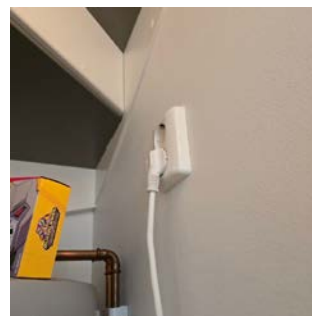
TG 2 Elektrisk anlegg

Dette er en forenklet kontroll begrenset til de spørsmål og undersøkelser som forskrift til avhendingslova (tryggere bolighandel) § 2-18 inneholder. Dette kan ikke sammenlignes med en kontroll utført av offentlig myndighet (Det lokale eltilsyn) eller registrert elektrovirksomhet, og en bygningssakkyndig har verken kompetanse eller lov til å foreta en slik kontroll.

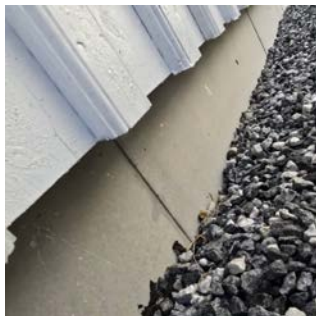
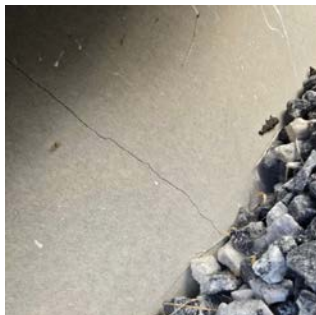
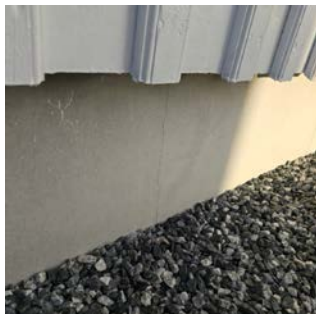
Det er ikke behov for tiltak eller nærmere undersøkelser av grunnforhold i forbindelse med eksisterende bygningsmasse. Ved eventuelle bygningsmessige endringer vil det kunne komme et krav om undersøkelser.
