**Salgsobjekt:** Enebolig  
**Eierform:** Eiet  
**Byggeår:** 1974  
**BRA-i/BRA Total** 248/299 kvm  
**Tomtstr.:** 826.7 m²  
**Soverom:** 4  
**Antall rom:** 6  
**Gnr./bnr.** Gnr. 42, bnr. 48  
**Oppdragsnr.:** 1507240055

Enebolig med godkjent utleieleilighet | Veranda med flott utsikt | Garasje og biloppstillingsplass.

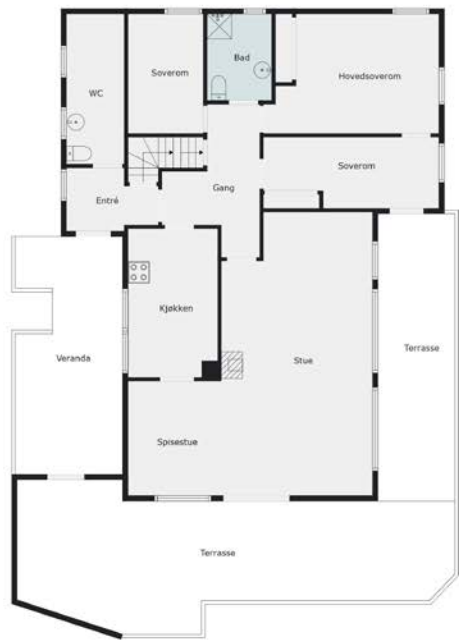
1. etasje

Plantegningen er en ikke målbar illustrasjon og avvik kan forekomme.

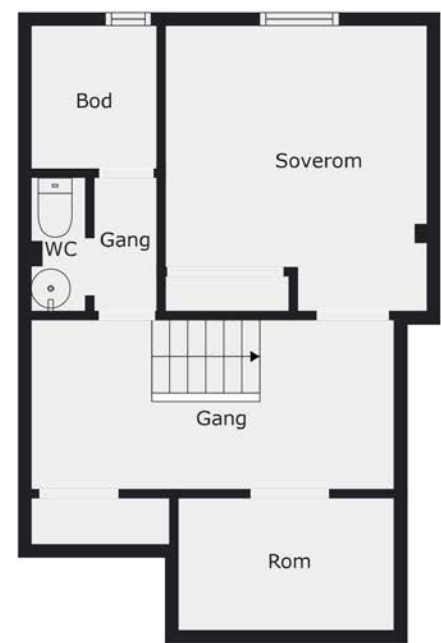
U. etasje

Plantegningen er en ikke målbar illustrasjon og avvik kan forekomme.

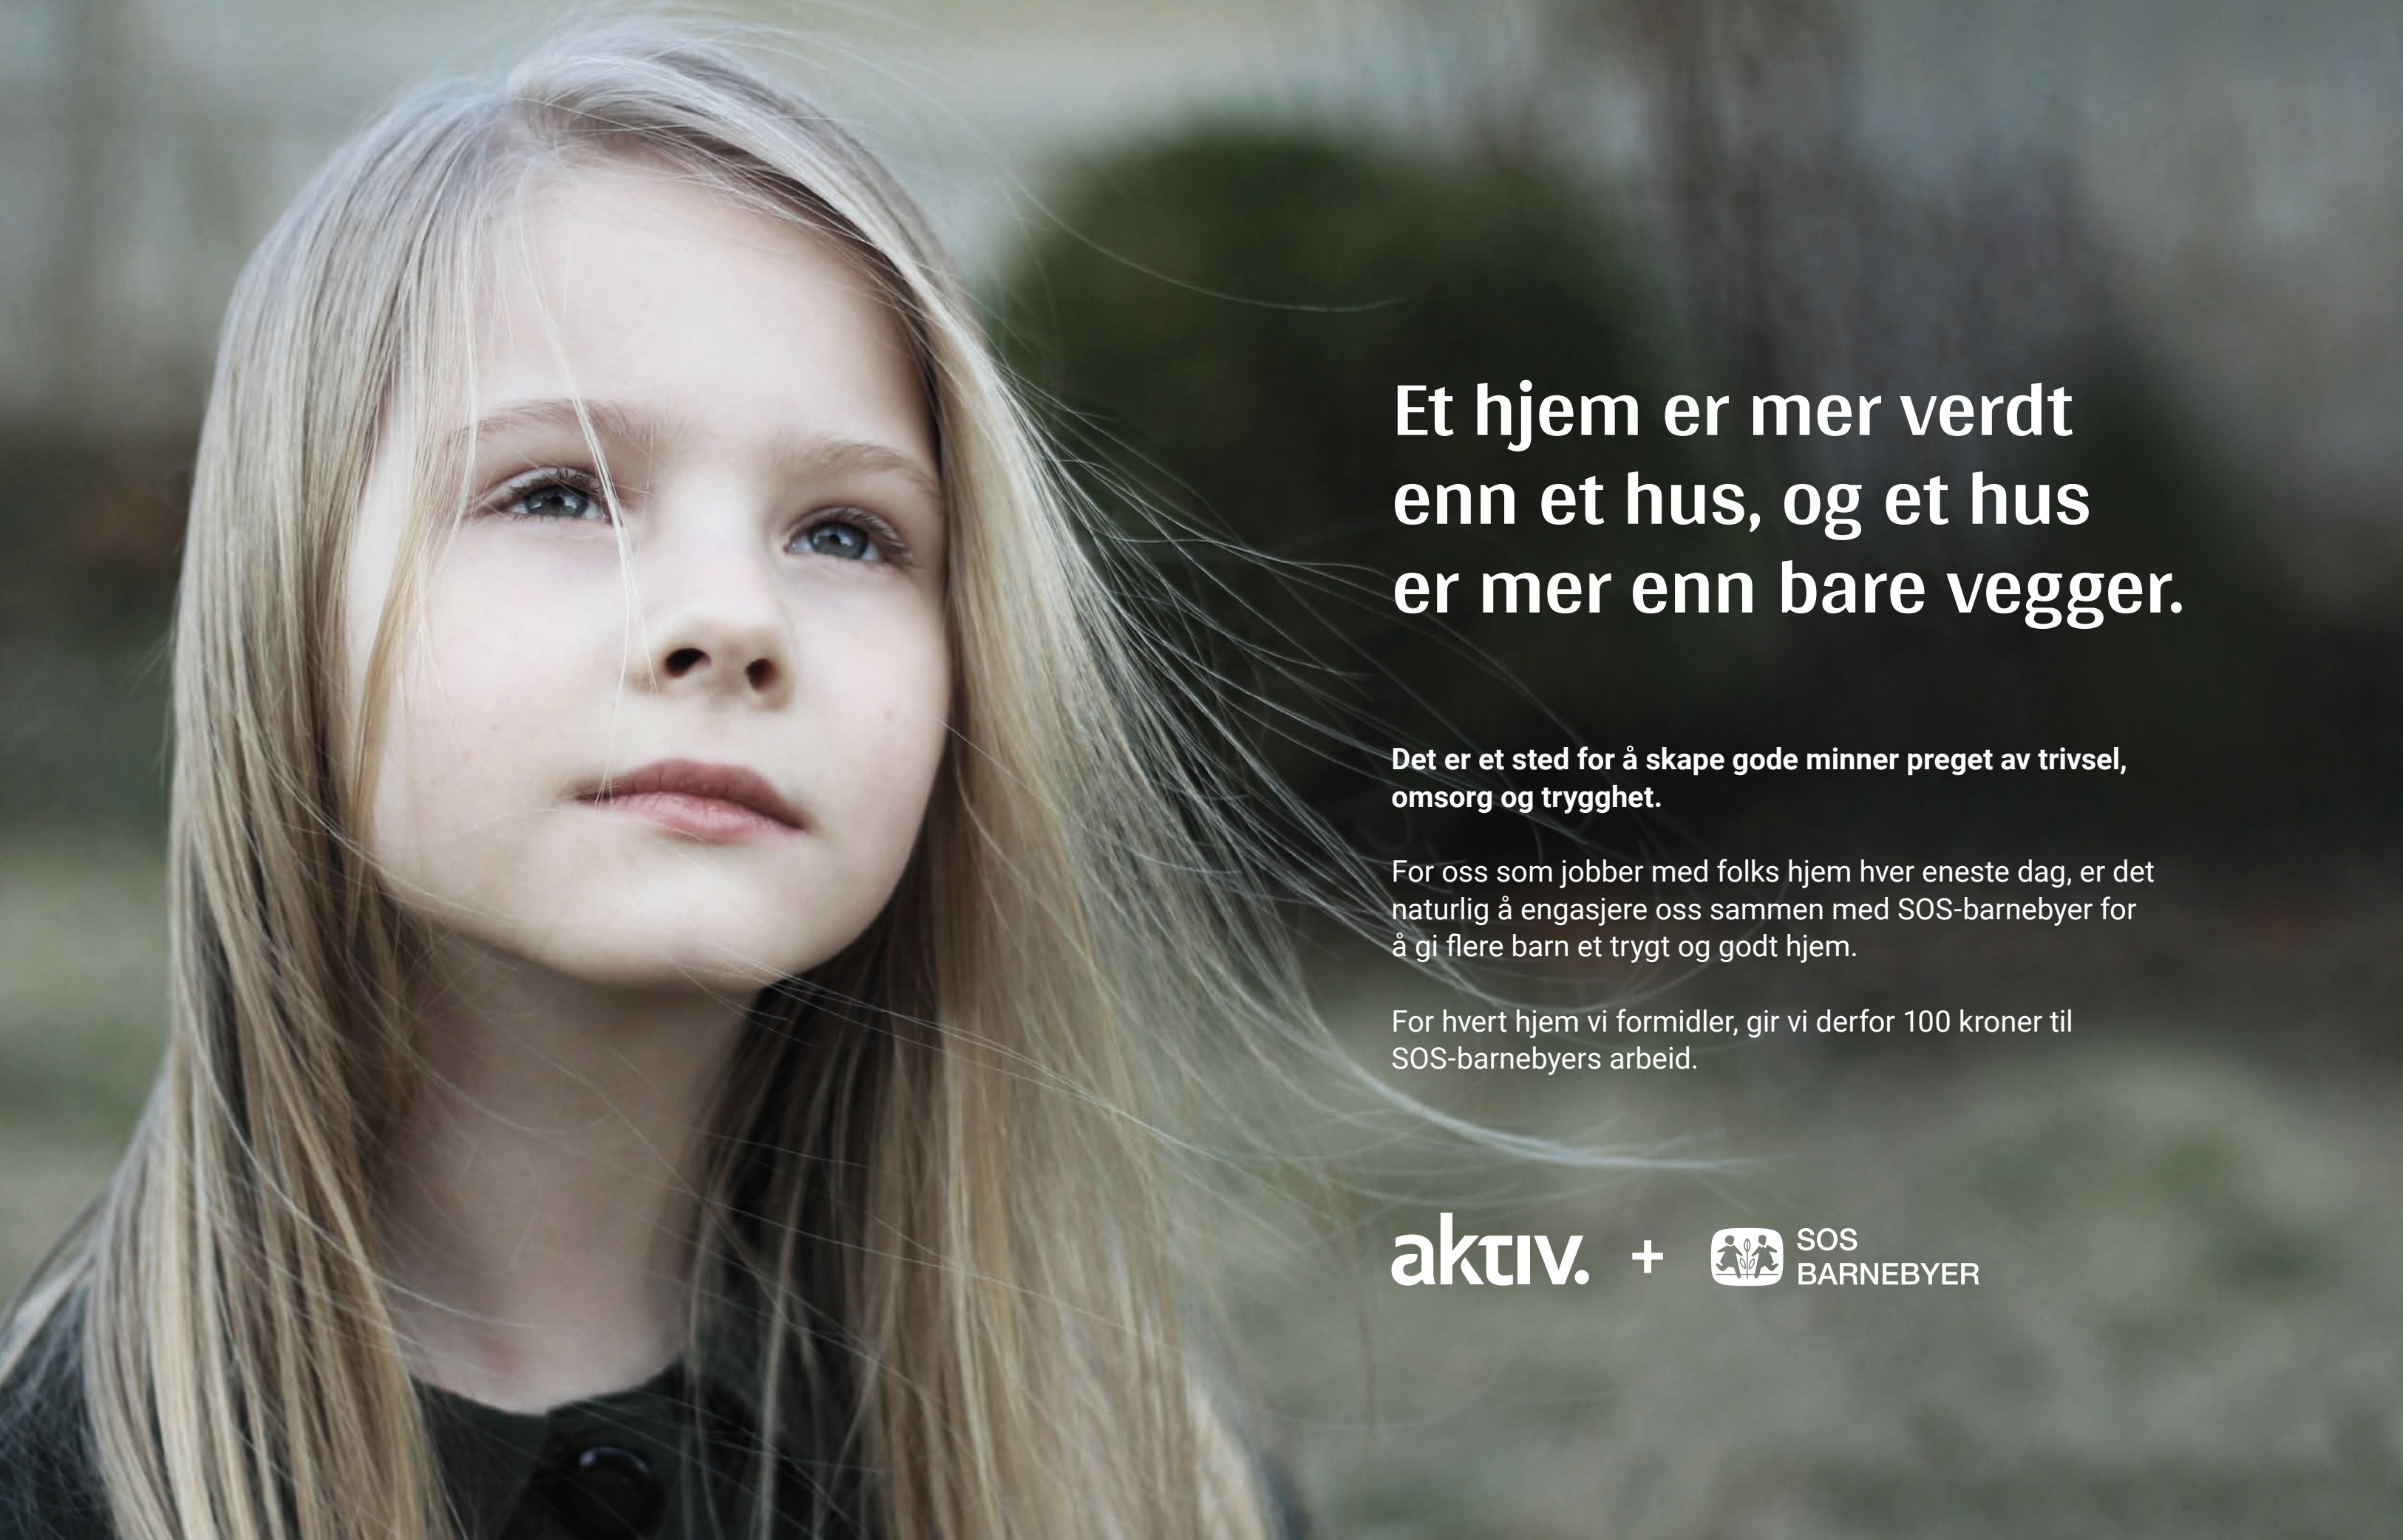
Plantegningen er ikke i målestokk og noe avvik kan forekomme.  
Megler/selger tar ikke ansvar for evt. feil.

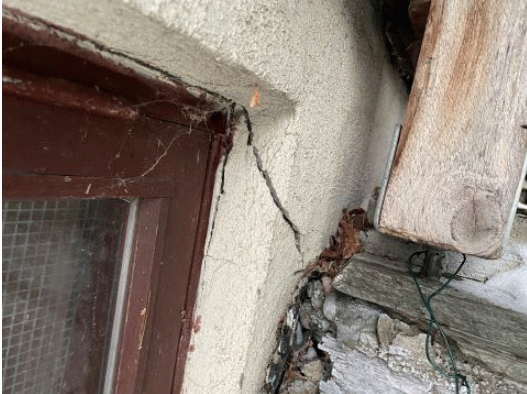
Sprekk i grunnmur er observert i hjørne mot nord (mot garasje). Grunnmursplast (tettesjikt) og drenering har ei usikker gjennverande rest-levetid jfr. Sintef Byggforsk.

1.1 Byggegrunn, fundamenter, grunnmur, drenering og sikring mot vann og fuktighet: Sprekk i grunnmur er observert i hjørne mot nord (mot garasje). Grunnmursplast (tettesjikt) og drenering har en usikker gjenværende rest-levetid jfr. Sintef Byggforsk.

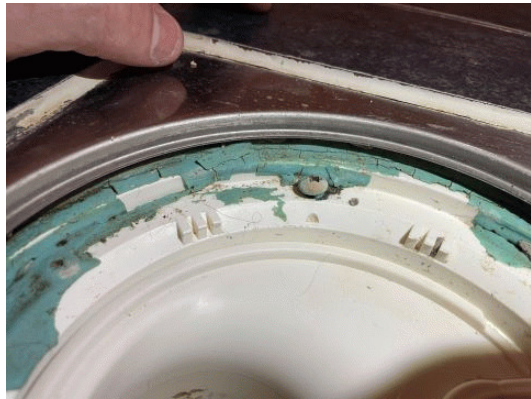
Morken membran er observert i sluk. Tettesjiktet har usikker forankring til sluk.

Merknader: Morken membran.

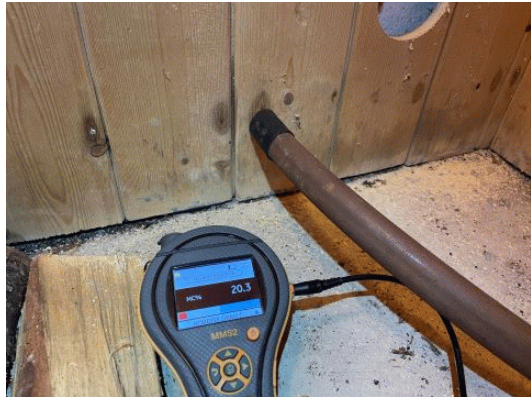
Holtakingsprøve er utført i nedre del av vegg i ved-bod. Holet er tildekket av forblendingslokk. Lokket kan enkelt fjernast til fordel for nye kontrollar i framtida. Fuktutslag på 21 vektprosent er registrert i trevirke. På 70/80-talet vart det vanlig og innreia kjellarrom. Fuktkunnskapen var liten og feil oppbygging var konsekvensen. Bl.a. bruk av for mykje isolasjon mot ytterveggar, bruk av dampsperre/plast i utforing og ein type asfaltapp lagt rett på grunnmur. Tanken var å stenga fukten ute. I dag har ein mykje betre kunnskap om oppbygging av rom under terreng, og den metoden som vart nytta på 70/80-talet var feil. Ved bruk av for mykje isolasjon mot innvendig ift. utvendig grunnmur, vil ein flytte duggpunktet inn i vegg. Dette, saman med utvendig fuksikring/drenering (pnkt. 1.1 og 1.3) kan vera årsaka til avviket.

9.1.3 Bakkjeller - Fuktmåling og ventilasjon:  
Fuktutslag på 21 vektprosent er registrert i treverk.

På 70/80-tallet ble det vanlig og innrede kjellerrom. Fuktkunnskapen var liten og feil oppbygging var konsekvensen. Bl.a. bruk av for mye isolasjon mot yttervegger, bruk av dampsperre/plast i utforing og en type asfaltpapp lagt rett på grunnmur. Tanken var å stenge fukten ute. I dag har en mye bedre kunnskap om oppbygging av rom under terreng, og den metoden som ble nyttet på 70/80 tallet var feil. Ved bruk av for mye isolasjon mot innvendig ift. utvendig grunnmur, vil en flytte duggpunktet inn i vegg, Dette, sammen med utvendig fuktsikring/drenering (punkt 1.1 og 1.3) kan være årsaken til avviket. Prisestimatet tar utgangspunkt i ny utvendig isolering, fuktsikring og drenering. Antallet ventiler i rom under terreng bør økes. Takstmannens prisvurdering ved utskifting antas mer enn Kr. 300.000,-.
