Skytterveien 19, 2450 RENA

**Solrik, skjermet eiendom i sentralt og barnevennlig område. Koselig enebolig med sjel og 5 soverom. Garasjeuthus på 46m<sup>2</sup>.**

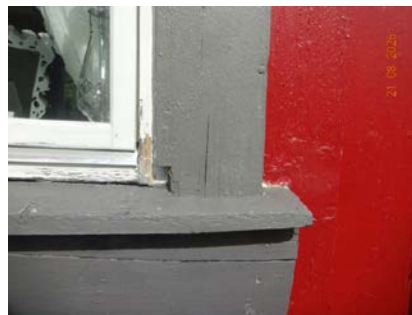
#### Vurdering av avvik:

- Det er ingen eller liten lufting i nedre kant av kledning mot grunnmur. Panel er ført helt ned mot vannbrett og grunnmur, fare for fuktopptrekk og forvittringer.

- Det bør foretas tiltak for å bedre lufting av kledningen.

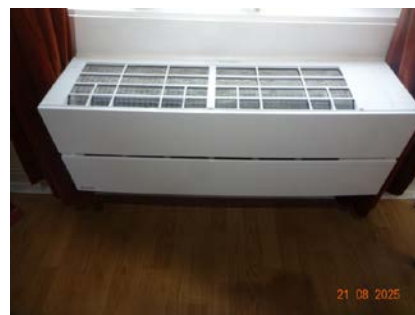
#### TG 1 Andre VVS-installasjoner

Boligen varmes opp i hovedsak med varmepumpe luft- luft og suppleres med vedfyring og elvarme.  
Varmepumpe fra 2022.

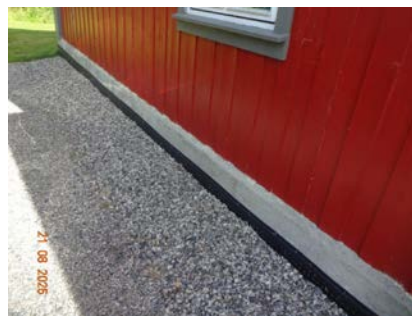
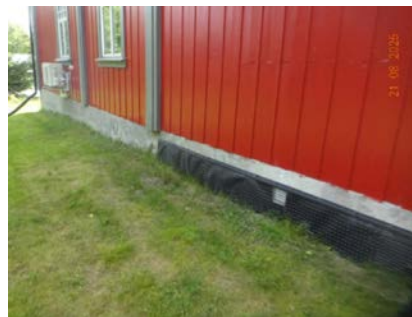
### TG 1 Grunnmur og fundamenter

Antatt at boligen er fundamentert med støpte søler til fast byggegrunn. Kjelleryttervegg av sparesteinsbetong. Åpning i kjelleryttervegg er murt igjen med lettklinkerblokker.

Byggegrunn antatt med breelvvasetning.  
Påsatt grunnmursplast på deler av kjelleryttervegg. Utført i  
2022/2023 av firma.  
Drenering og fuktsikring er ellers ikke synlig da den er nedgravd og  
ikke tilgjengelig.  
Antatt at boligen er fundamentert med støpte søler til fast  
byggegrunn.  
Kjelleryttervegger av sparesteinsbetong. Åpning i kjelleryttervegg er  
murt igjen med lettklinkerblokker.
