# Tilstandsrapport

Boligbygg med flere boenheter

Bøkkerveien 16 A, 0579 OSLO

# gnr. 124, bnr. 237

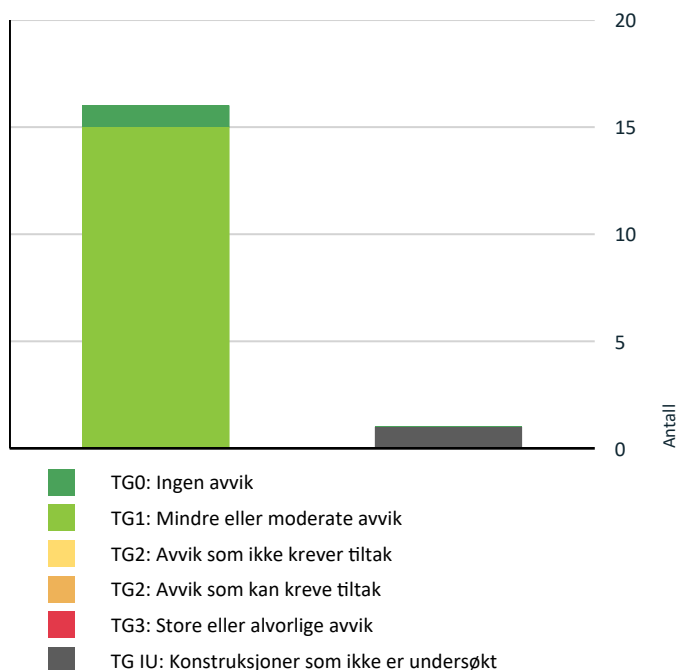
## Fordeling av tilstandsgrader

# Sammendrag av boligens tilstand
