Egne Hjem 11, 4200 SAUDA

**Egne Hjem - Enebolig med meget  
flott utsikt og gode solforhold -  
Barnevennlig beliggenhet -  
Renoveringsbehov**

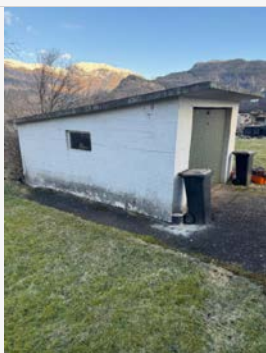
### Garasje

Vippeport (250x188) har en del slitasje.

Bygget er ikke tilstandsvurdert ihht Forskrift til avhendingslova og NS3600. Dette er kun en enkel beskrivelse.

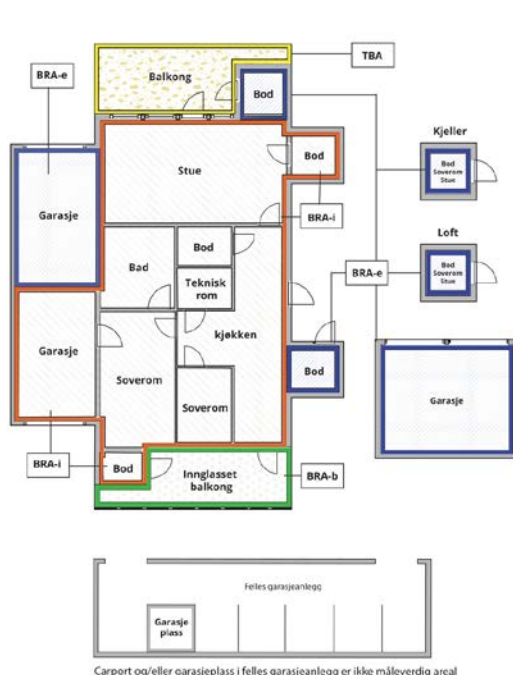
# Arealer, byggetegninger og brannceller

Bruksarealet for bygningen er bruttoarealet minus arealet som opptas av yttervegger.
