Tilstandsrapport

📍 Stordgata 10 A, 5522 HAUGESUND

BORETTSLAGSLEILIGHET (I BLOKK)

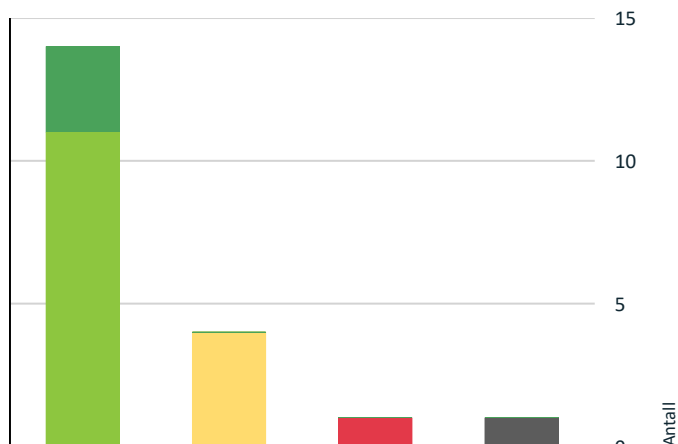
Fordeling av tilstandsgrader

- TG0: Ingen avvik
- TG1: Mindre eller moderate avvik
- TG2: Avvik som ikke krever tiltak
- TG2: Avvik som kan kreve tiltak
- TG3: Store eller alvorlige avvik
- TG IU: Konstruksjoner som ikke er undersøkt

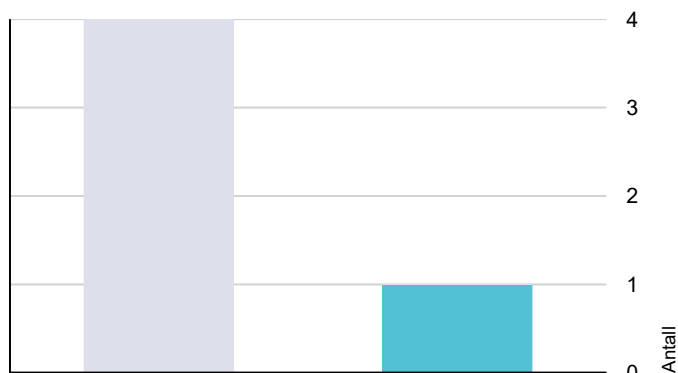
Anslag på utbedringskostnad

- Ingen umiddelbare kostnader
- Tiltak under kr 10 000
- Tiltak mellom kr 10 000 - 50 000
- Tiltak mellom kr 50 000 - 100 000
- Tiltak mellom kr 100 000 - 300 000
- Tiltak over kr 300 000

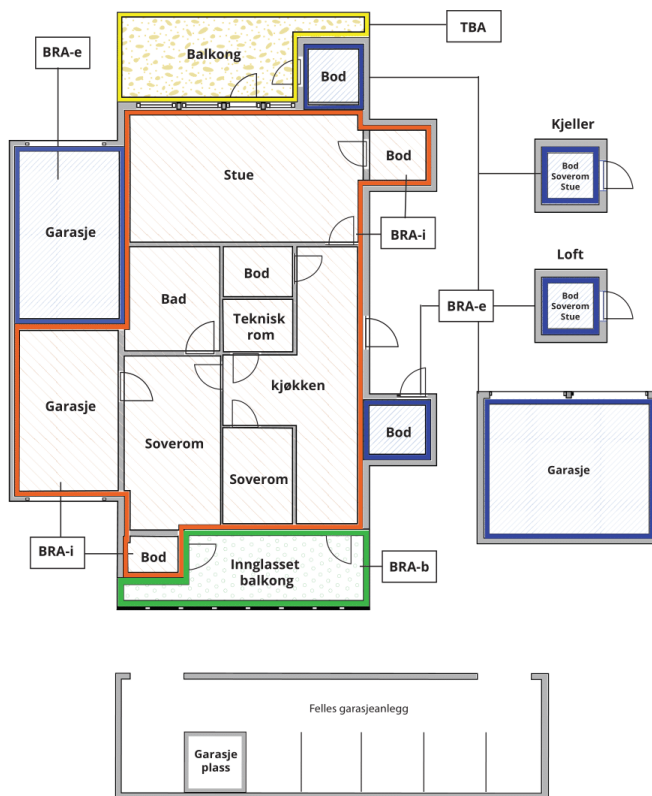
BRA = BRA-i + BRA-e + BRA-b

Bruksarealet for bygningen er bruttoarealet minus arealet som opptas av yttervegger.
