# -Attraktiv enebolig med stort potensial -Dobbel garasje -Stor og flott hage

Velkommen til Haakon Tveters vei 34!

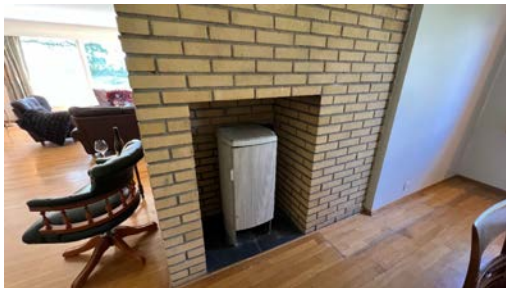
## TG 2 Rom Under Terreng

Typisk for byggeåret et at det ikke ble benyttet kapillærbrytende sjikt, dvs plast mot byggegrunn. Dette kan medføre at evt fukt fra grunn kan bli trukket opp i konstruksjonene.

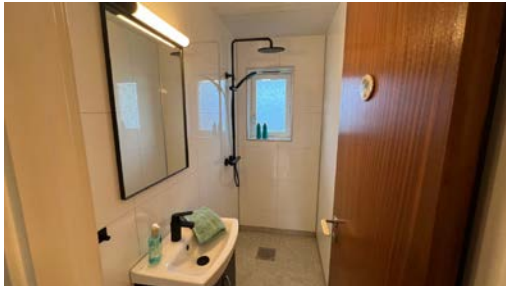
## 1. ETASJE > BAD

### TG 2 Overflater vegger og himling

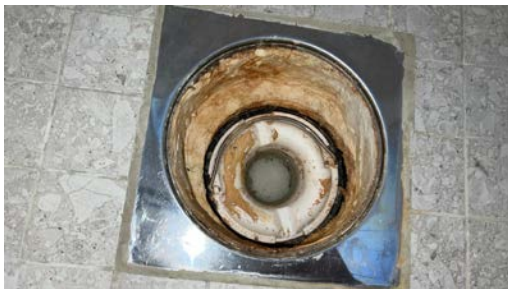
## 1. ETASJE > BAD

### 1 TG 1 Sanitærutstyr og innredning

Det ble i tillegg, rutinemessig søkt etter fukt i dusjonens vegger med fuktindikator (Protimeter SM) på befaringen, og det var ingen indikasjoner på fukt. Fuktsøk gir kun en indikasjon og må ikke oppfattes som en garanti for baderommet. Gulv måles ikke.

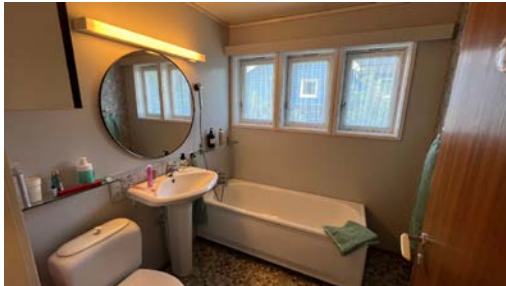
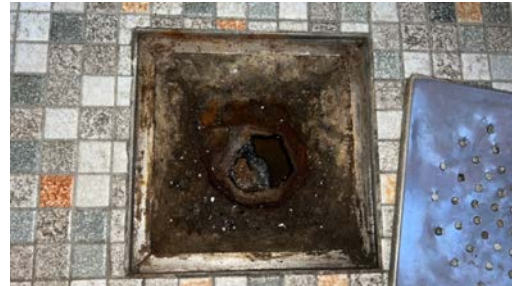
## 1. ETASJE > BAD

### TG 1 Tilliggende konstruksjoner våtrom

Hullet ble tettet med blendelukk.

Det ble i tillegg, rutinemessig søkt etter fukt i dusjonens vegger med fuktindikator (Protimeter SM) på befaringen, og det var ingen indikasjoner på fukt. Fuktsøk gir kun en indikasjon og må ikke oppfattes som en garanti for baderommet. Gulv måles ikke.

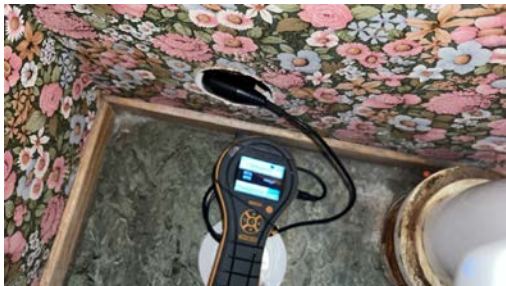
## KJELLER > BAD

### TG 3 Generell

- Våtrommet må totalrenoveres. Alle forhold med tettesjikt, våtsone, sluk m.m. må dokumenteres.

Underliggende konstruksjoner kan ikke konstanteres.  
Baderommets konstruksjon er ikke kjent, og det antas at underlaget er sikret med metoder som kan være noe mangelfulle i følge dagens krav. Det er ingen synlig membran i sluk (utelukkes ikke at det er benyttet, men kan ikke konstanteres).

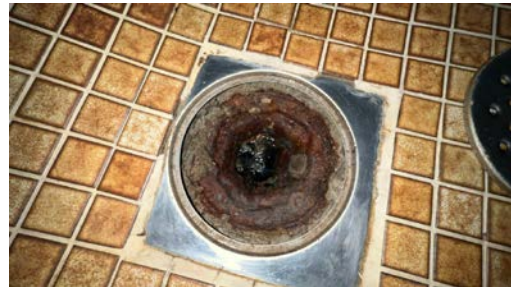
## KJELLER > BAD

### TG 1U Tilliggende konstruksjoner våtrom

- Våtrommet må totalrenoveres. Alle forhold med tettesjikt, våtsone, sluk m.m. må dokumenteres.

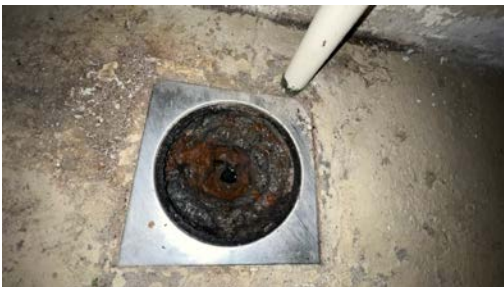
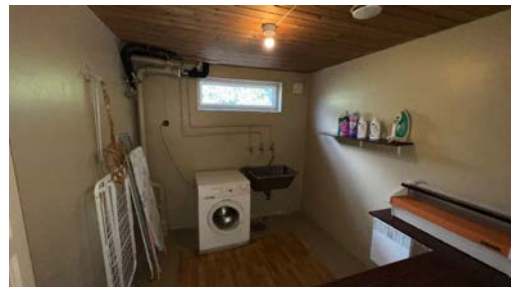
## KJELLER > VASKEROM

### TG 1U Tilliggende konstruksjoner våtrom

Ellers ingen avvik registrert ut over normal forventet bruksslitasje.

Vaskerom  
Vaskerommet/kjelleren er oppført i tråd med byggeskikken for eldre boliger, men oppfyller ikke dagens krav til våtrom. Konstruksjonen er typisk for sin tid og fungerer til sitt bruk, men den mangler moderne løsninger som membran og andre nødvendige fuktsikringstiltak i henhold til gjeldende standarder.

Tilstandsgraden er satt med utgangspunkt i at våtrom skal vurderes opp mot dagens krav, og denne typen oppbygning avviker fra de tekniske forskriftene som gjelder i dag.

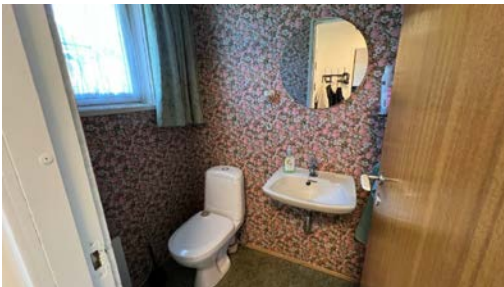
### Konsekvens/tiltak

- Mekanisk avtrekk bør etableres på toalettrom.
- Det bør etableres tilfredsstillende tilluft til toalettrom, f.eks. luftespalte ved dør e.l.

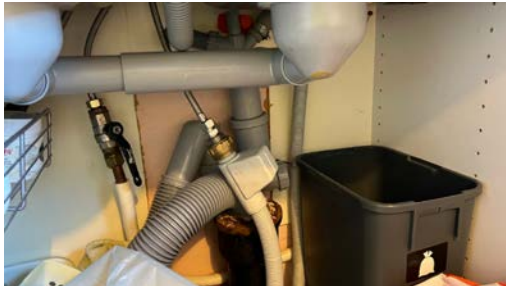
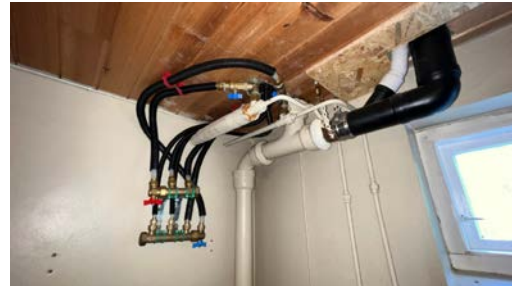
### Vannledninger - Rør-i-rør (nyere)

- Det er ikke behov for utbedringstiltak siden anlegget fungerer i dag, men ut ifra alder kan skader plutselig oppstå på eldre anlegg.

Stoppekran til utekran er lokalisert i luke

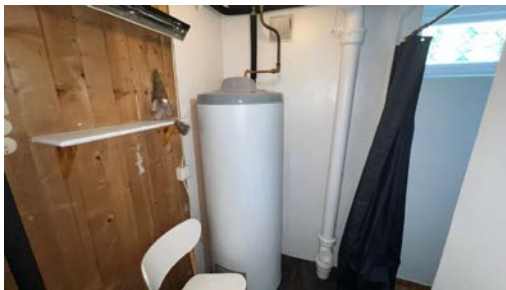
VVB er lokalisert på bad i kjeller.  
Berederen er på ca 300L og er fast tilkoblet (bryterstyrt) det elektriske ledningsnett.  
Det er sluk i rommet hvor berederen er plassert.

Det er ikke opplyst om feil og mangler ved bygningsdelen.  
Tilstandsgrad er gitt på bakgrunn av alder, visuell sjekk og at anlegget fungerer som tiltenkt.

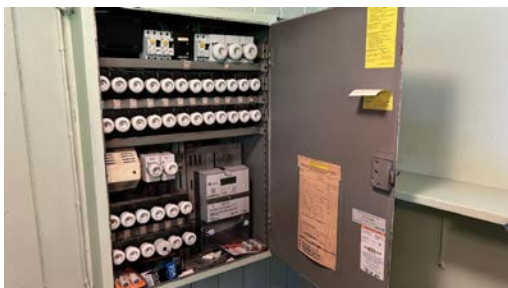
**Det bør innhentes elektrofagkompetanse for en gjennomgang av hele anlegget.**

**Det gjøres oppmerksom på at det elektriske anlegget er av eldre dato, og det må påregnes kostnader for å oppgradere det til dagens standard og krav.**
