Huldervegen 16, 7056 RANHEIM

**Stor og velholdt flermannsbolig |
Moderne hovedleilighet | Gode
utleiemuligheter | Solrike
uteplasser | Dobbelgarasje**

Salgsobjekt: Bygård/flermannsbolig

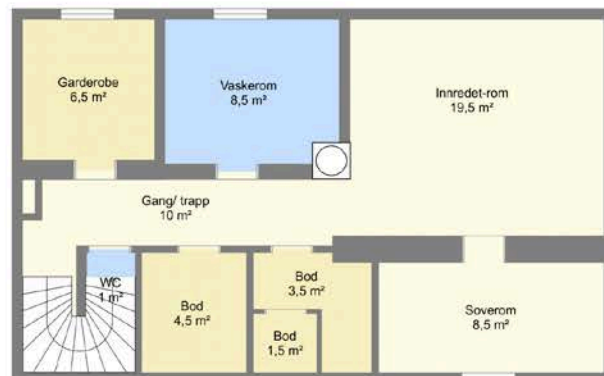
Kjeller

Bruksarealet inkluderer innvendige vegger og er større enn summen av rommenes gulvareal.
Planskissen er en illustrasjon over rominndelingen, og er ikke i målestokk. Mindre avvik kan forekomme.

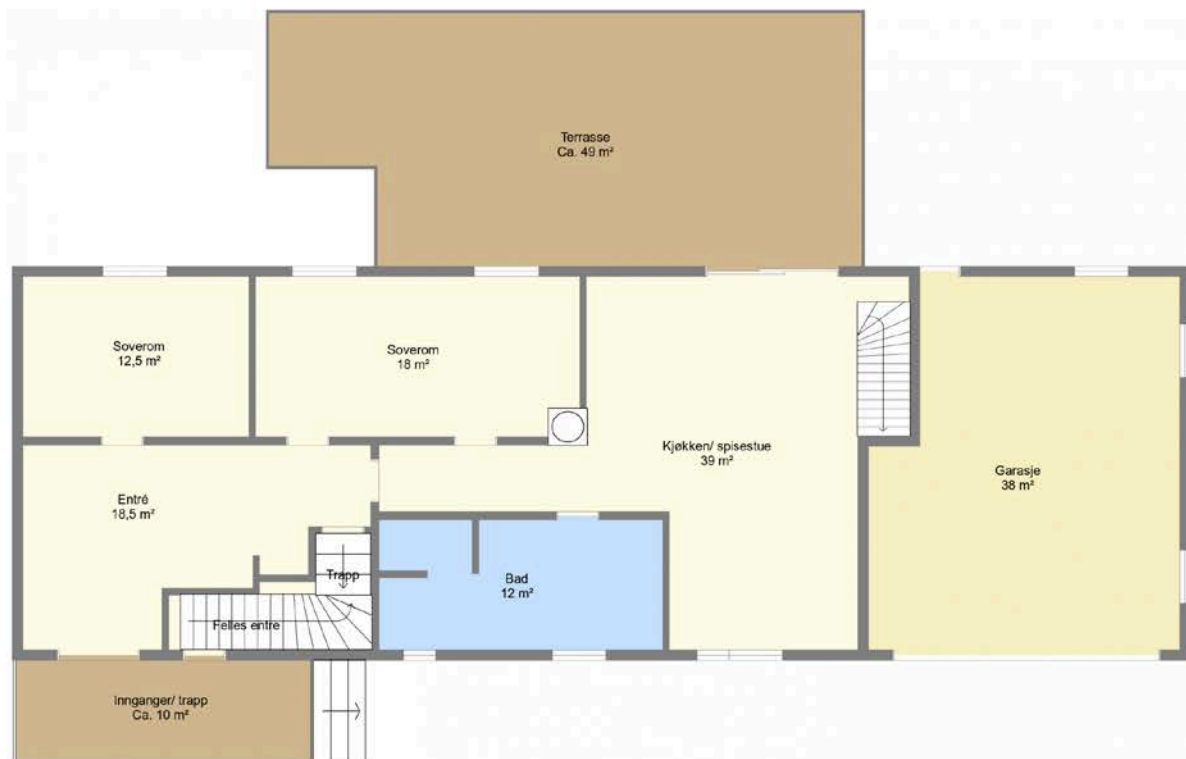
1. Etasje

Bruksarealet inkluderer innvendige vegger og er større enn summen av rommenes gulvareal.
Planskissen er en illustrasjon over rominndelingen, og er ikke i målestokk. Mindre avvik kan forekomme.

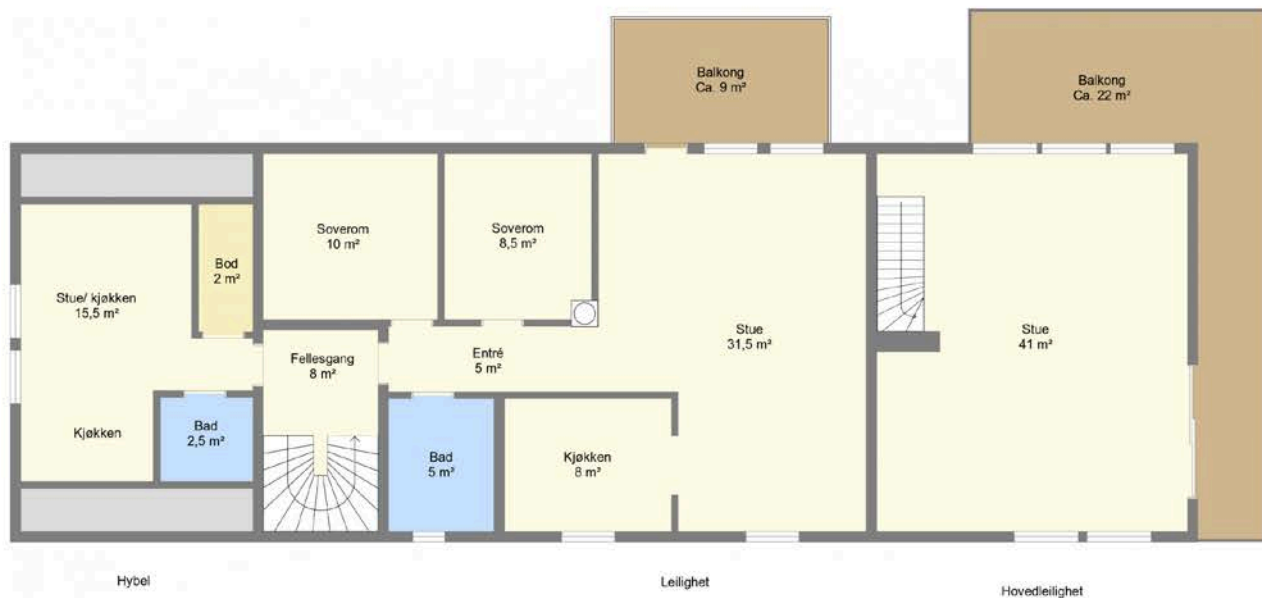
2. Etasje

Bruksarealet inkluderer innvendige vegger og er større enn summen av rommenes gulvareal.
 Planskissen er en illustrasjon over rominndelingen, og er ikke i målestokk. Mindre avvik kan forekomme.

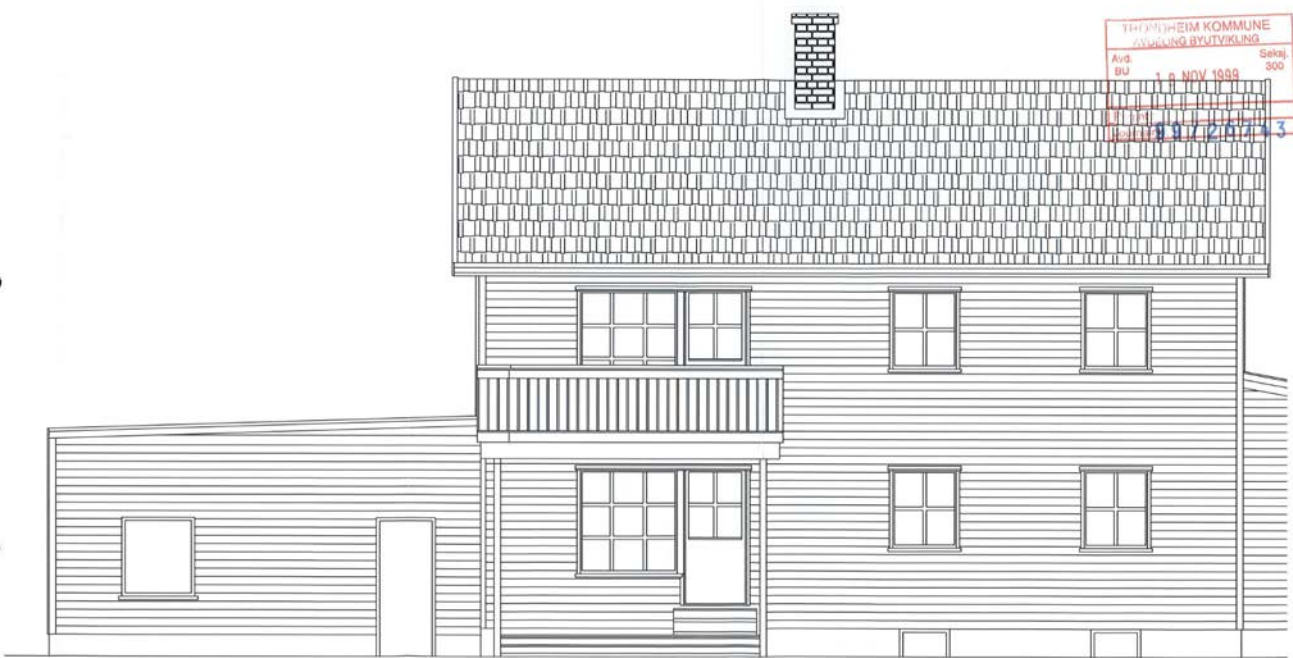
Dato	Tegnet	Godkjent	Målestokk	Oppdrag nr.
11.11.98	J.H.	J.H.	1:50	9888
Ny garasje for hulderveien 16 Hilde K. Frogset, Jarle Høydal Fasade mot sør				Erstatning for Erstattet av
				6
Nevnering		Bergring		
Høydal Prosjektering AS				Jordhøgveien 100 7542 RINDAMARKEN Tlf. 73 973200 Faks 73 973209
ARKITEKT		BYGGELEDELSE
