Huldervegen 16, 7056 RANHEIM

**Stor og velholdt flermannsbolig |  
Moderne hovedleilighet | Utleie på  
34 400 pr mnd | Solrike uteplasser

# Velkommen til Huldervegen 16!

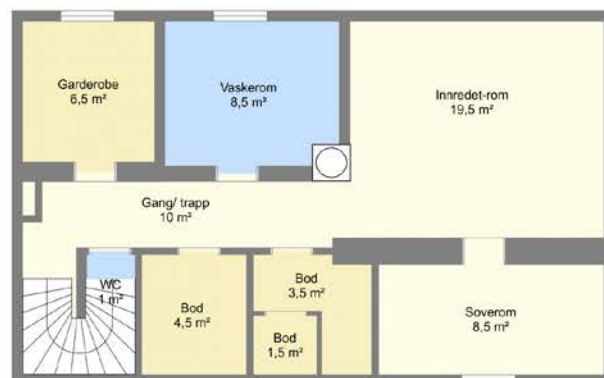
### Kjeller

Bruksarealet inkluderer innvendige vegger og er større enn summen av rommenes gulvareal.  
Planskissen er en illustrasjon over rominndelingen, og er ikke i målestokk. Mindre avvik kan forekomme.

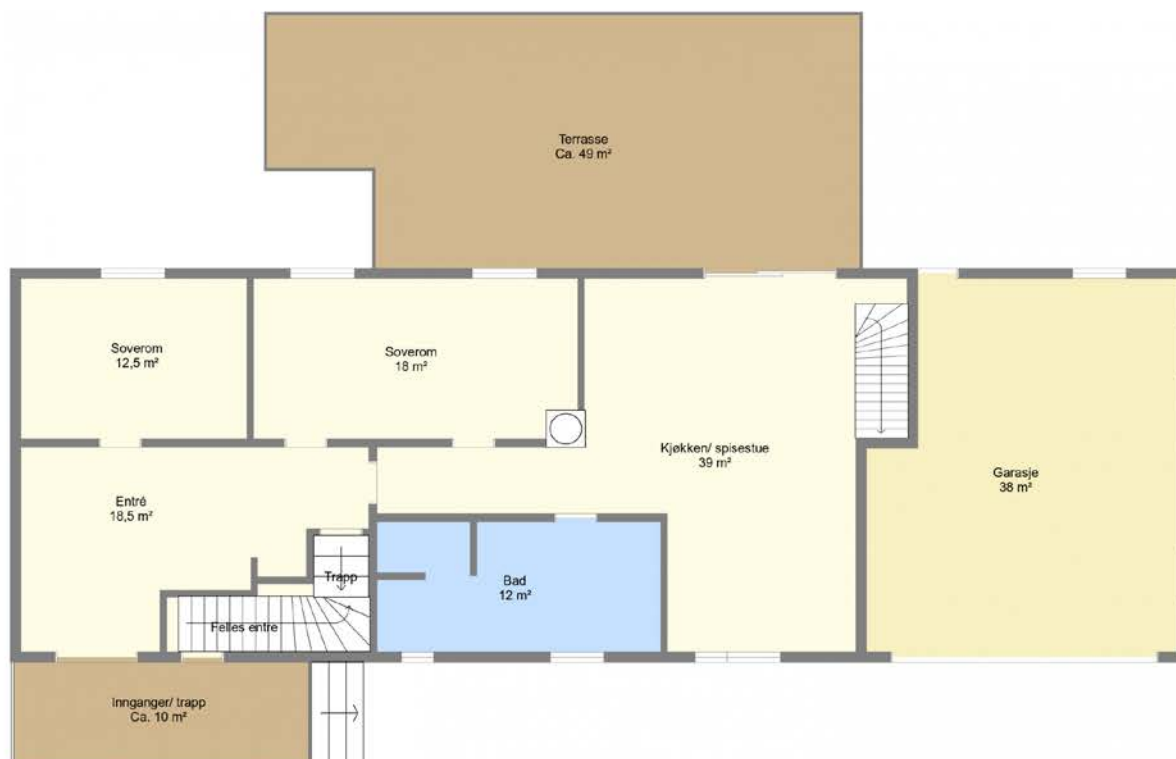
### 1. Etasje

Bruksarealet inkluderer innvendige vegger og er større enn summen av rommenes gulvareal.  
Planskissen er en illustrasjon over rominndelingen, og er ikke i målestokk. Mindre avvik kan forekomme.

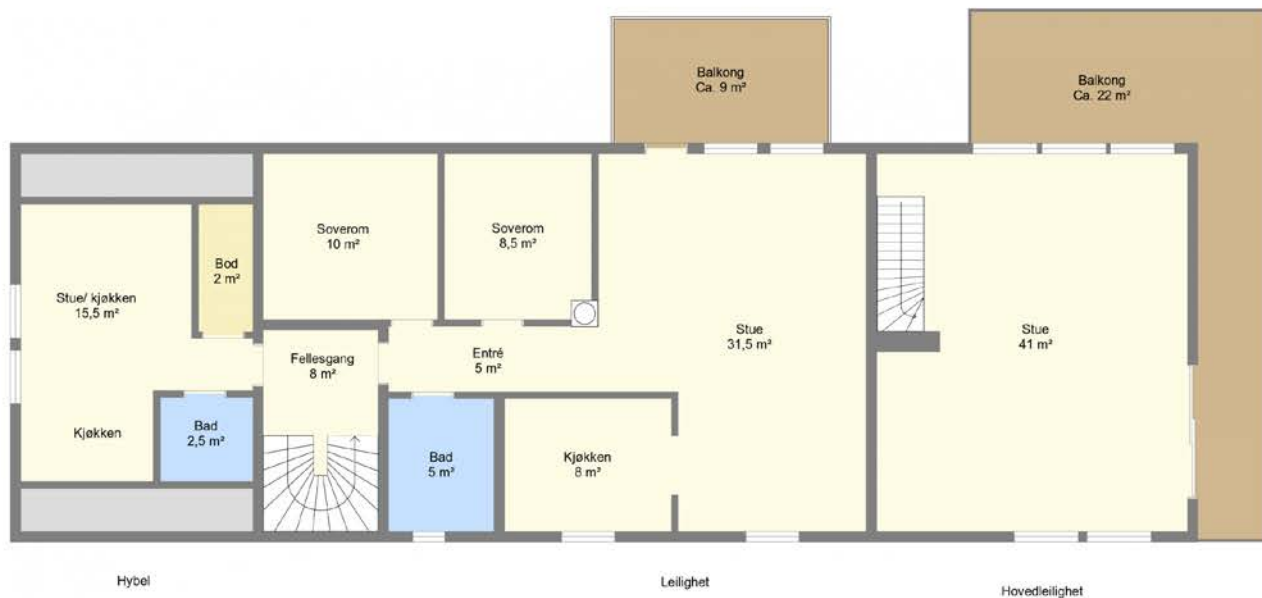
### 2. Etasje

Bruksarealet inkluderer innvendige vegger og er større enn summen av rommenes gulvareal.  
Planskissen er en illustrasjon over rominndelingen, og er ikke i målestokk. Mindre avvik kan forekomme.
